垒智设计集团有限公司	工程名称	工程编号	图件名称	工程负责	制 图	校 对	审 核	日 期	图 号
	南安市总医院霞美分院综合楼项目	YT202500070	图 例	郭其品	赵积明	郭其品	杨然超	2025.08	2-01

工程地质剖面图 1-----1'

南安市总医院霞美分院综合楼项目 剪切波速测试报告

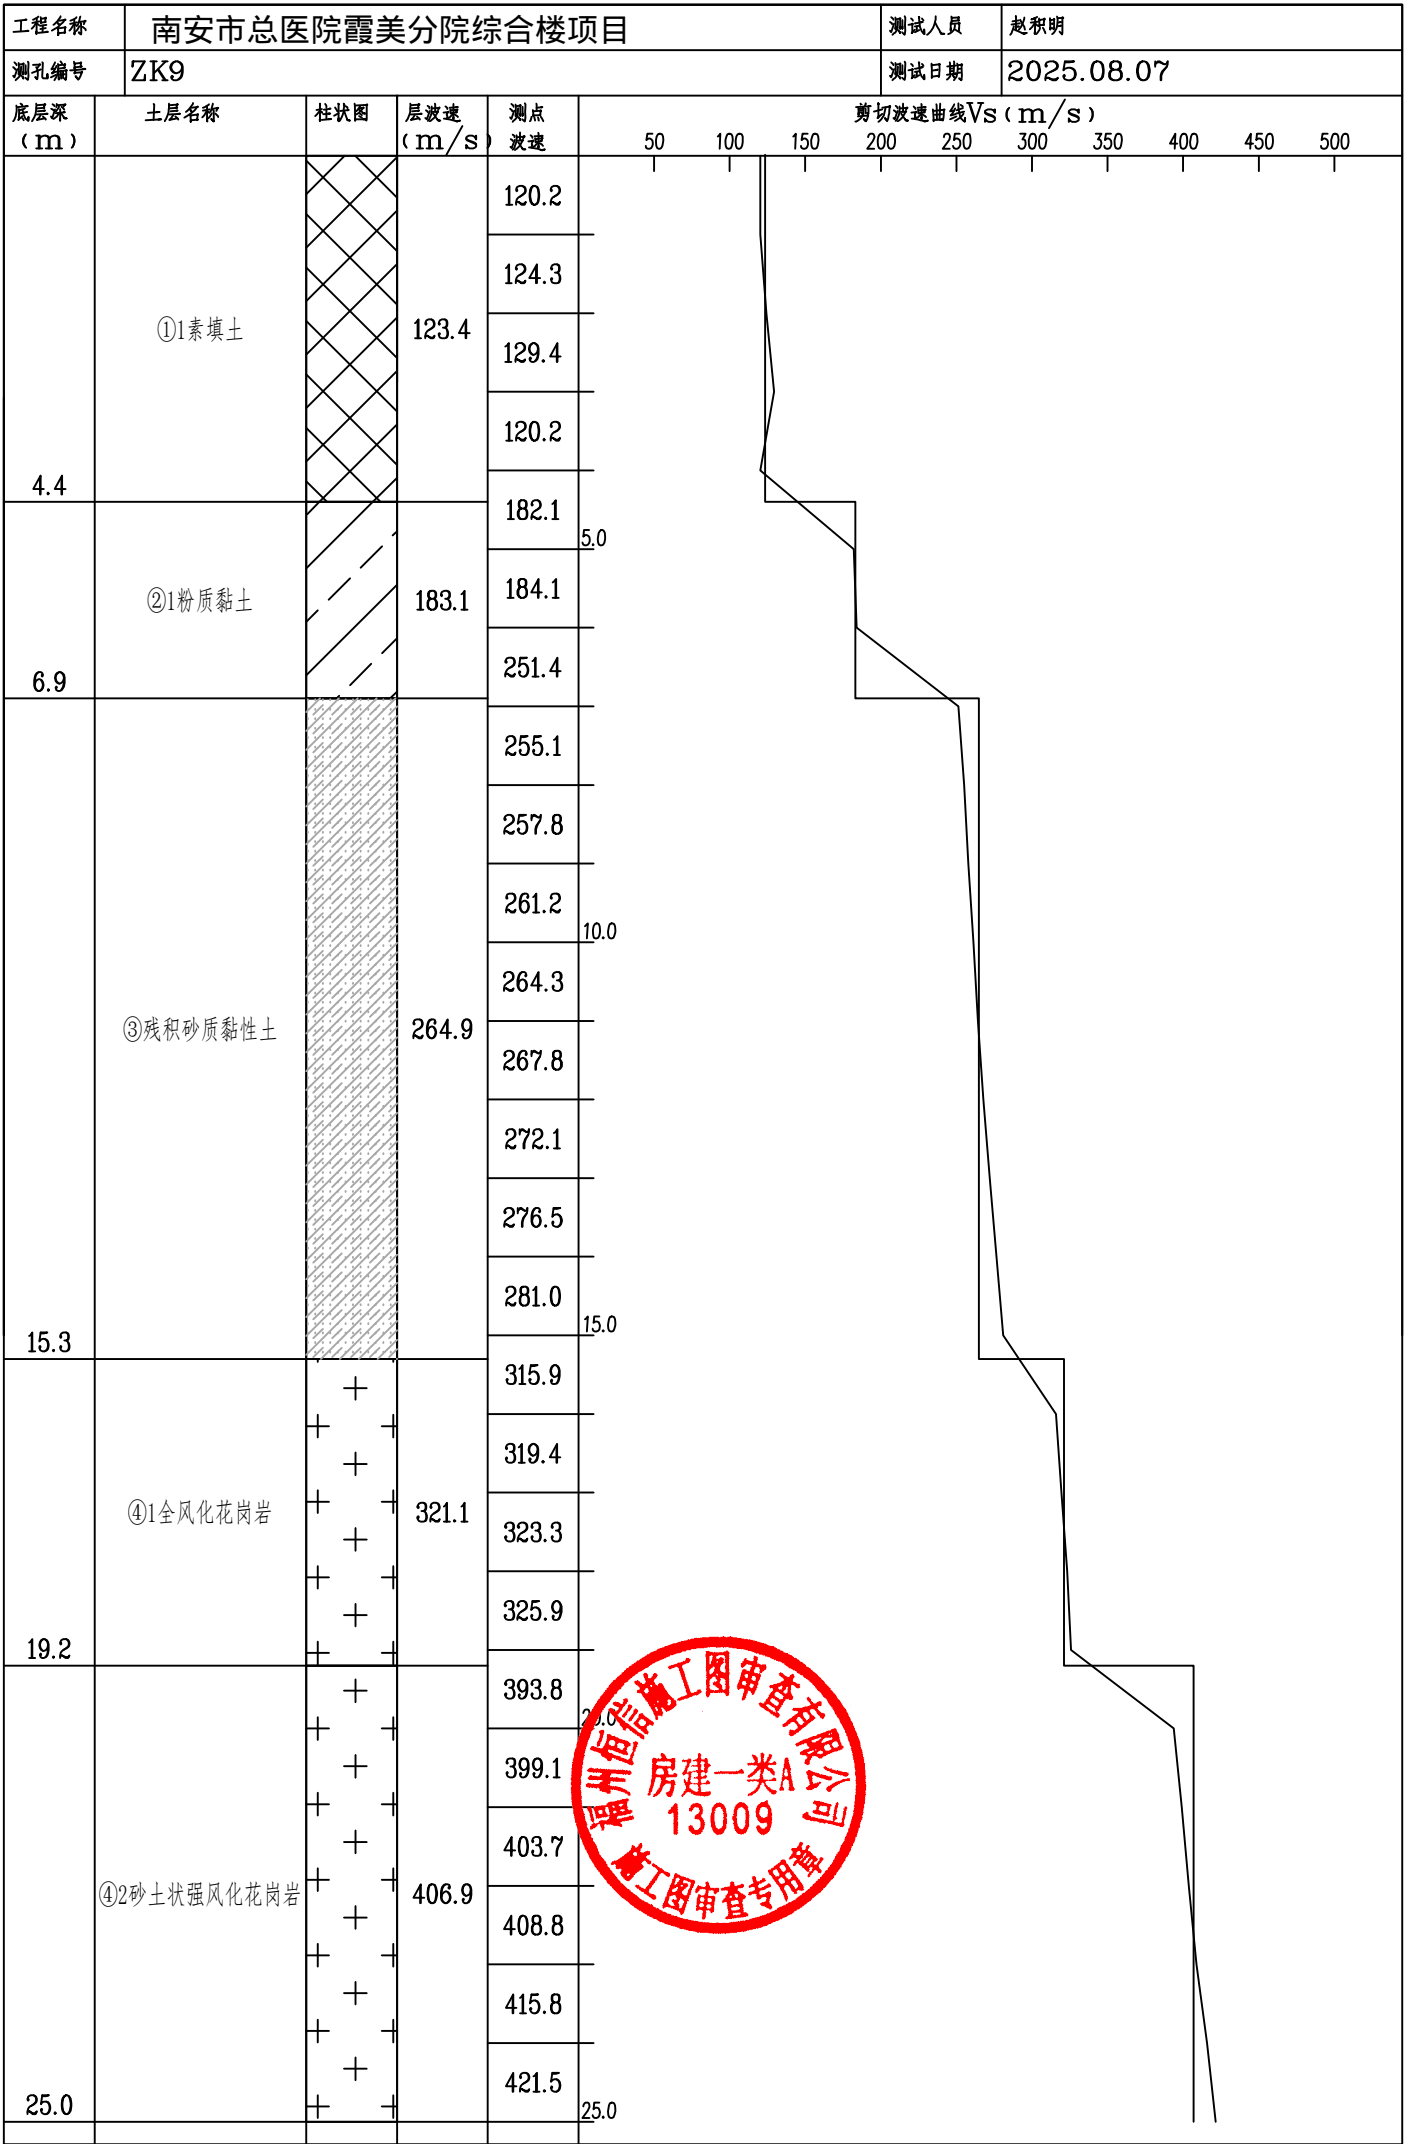
ZK9 孔单孔剪切波速测试成果表

测孔编号	ZK9	测试深度	25	
震源至孔口距离	1.5m	测试日期	2025.08.07	
测点深度m	地质分层	波初至时间ms	测点波速m/s	土层波速m/s
1.0	①素填土	8.3	120.2	123.4
2.0		16.4	124.3	
3.0		24.1	129.4	
4.0		32.4	120.2	
5.0		②粉质黏土	37.9	
6.0	43.3		184.1	
7.0	47.3		251.4	
8.0	③残积砂质黏性土	51.2	255.1	264.9
9.0		55.1	257.8	
10.0		58.9	261.2	
11.0		62.7	264.3	
12.0		66.5	267.8	
13.0		70.1	272.1	
14.0		73.8	276.5	
15.0		77.3	281.0	
16.0	④1全风化花岗岩	80.5	315.9	321.1
17.0		83.6	319.4	
18.0		86.7	323.3	
19.0		89.8	325.9	
20.0	④2砂土状强风化花岗岩	92.3	393.8	406.9
21.0		94.8	399.1	
22.0		97.3	403.7	
23.0		99.7	408.8	
24.0		102.1	415.8	
25.0		104.5	421.5	
土层等效剪切波速Vse	209.9m/s
