永春县二期历史遗留废弃矿山生态修复工程

初步设计（代可研）

中化明达（福建）地质勘测有限公司

二零二五年五月·福州

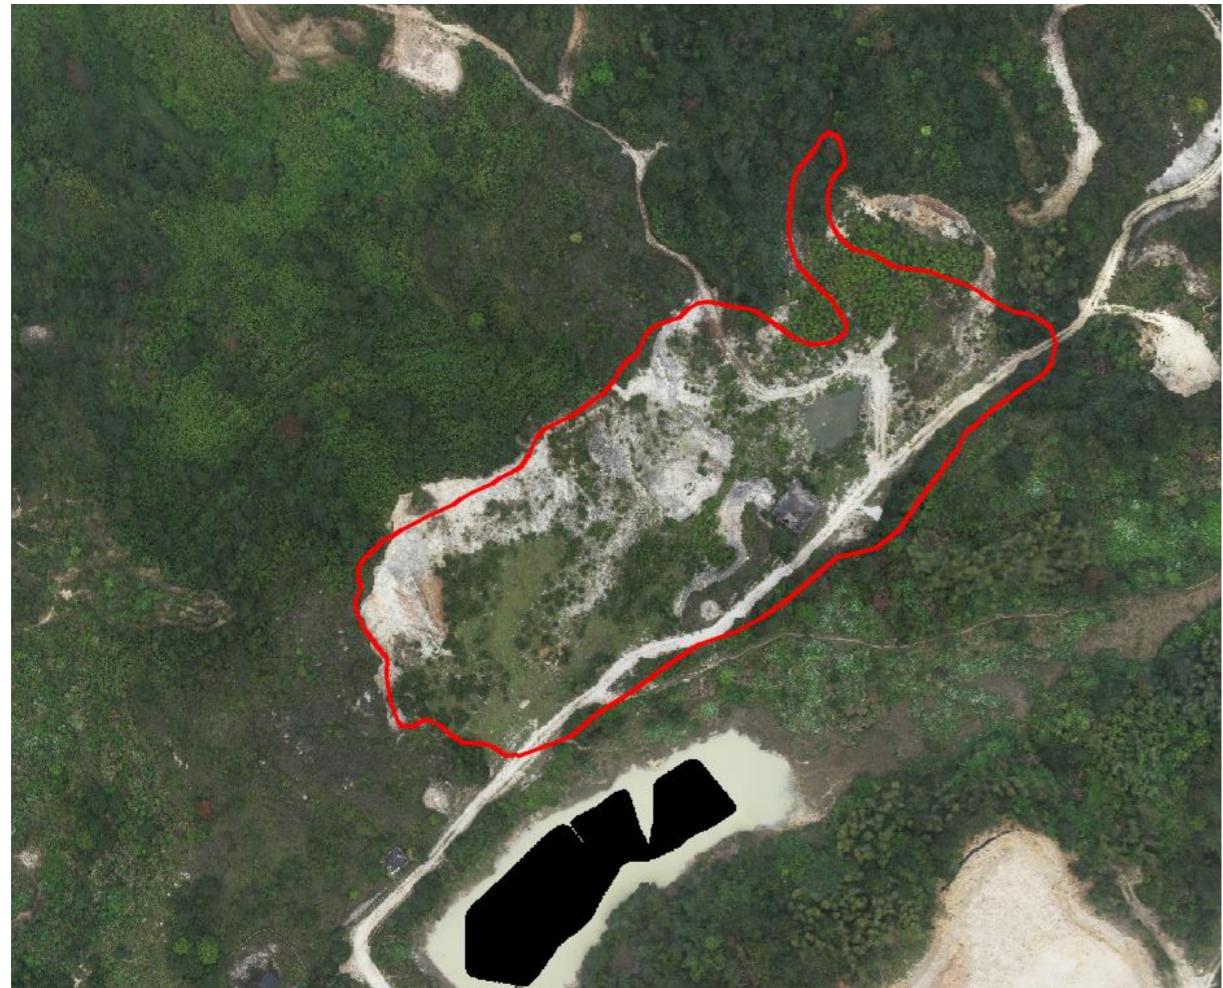
图 3.1-1 图斑 C3505252010057120065856003 现状正射影像图

图斑北部、北西部及西部开采边坡坡高约 3-33m，坡度约 50-70°、部分边坡近似直立，边坡上部覆盖薄层状坡残积土，坡残积土厚 0.3-0.5m，下部揭露强-中风化岩，岩石节理裂隙交错发育，现状坡面裸露，局部坡面可见流水冲刷痕迹，植被零星发育，以矮灌木、杂草为主。坡脚平台自东北向西南呈缓坡状，地面标高在 613.60-625.45m 之间，现场调查时，坡脚平台植被已基本恢复，以矮灌木、杂草为主，植被发育较好。坡面和坡脚平台上弃渣废石顺坡堆放，厚度约 1-5m。

图斑北部和南部见有两处岩质残丘，北部岩质残丘边坡高约 11-20m，坡度约 50-65°、部分边坡近似直立，南部边坡坡高约 3-14m，坡度约 55-65°，坡面揭露强-中风化岩，岩石节理裂隙交错发育，现状坡面裸露，局部坡面可见流水冲刷痕迹。

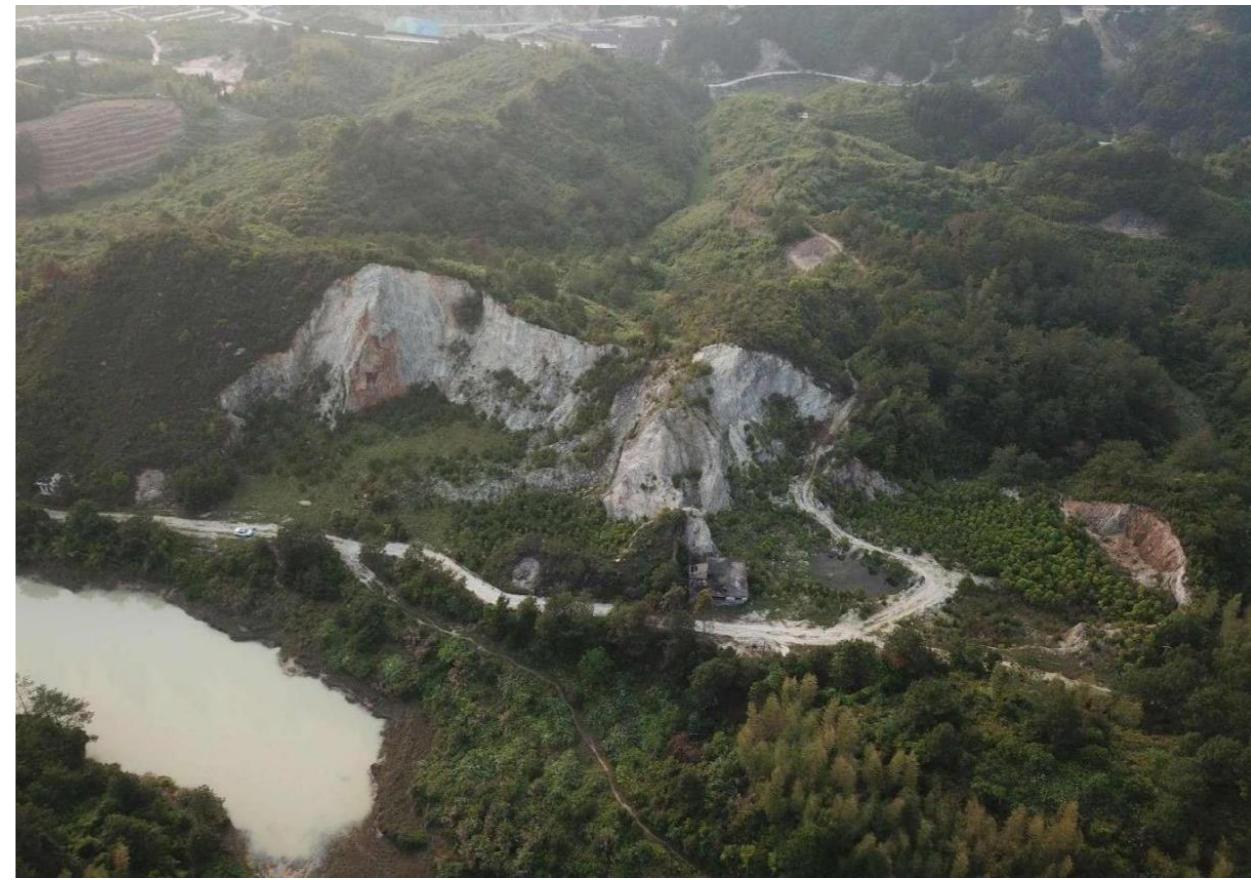
图 3.1-2 图斑 C3505252010057120065856003 无人机现状图

现场调查时，除边坡坡面由于坡度较陡、坡面为岩质植被零星分布外，坡脚平台区域植被已基本恢复，植被发育较好。边坡现状稳定性较好，发生崩塌、滑坡等地质灾害的可能性小、发育程度弱、危害小、危险性小；弃渣废石母岩均为凝灰岩，内摩擦角大、抗剪强度大，弃渣废石发生崩塌灾害的可能性小，且周边无威胁对象，发育程度弱，危害小，危险性小。

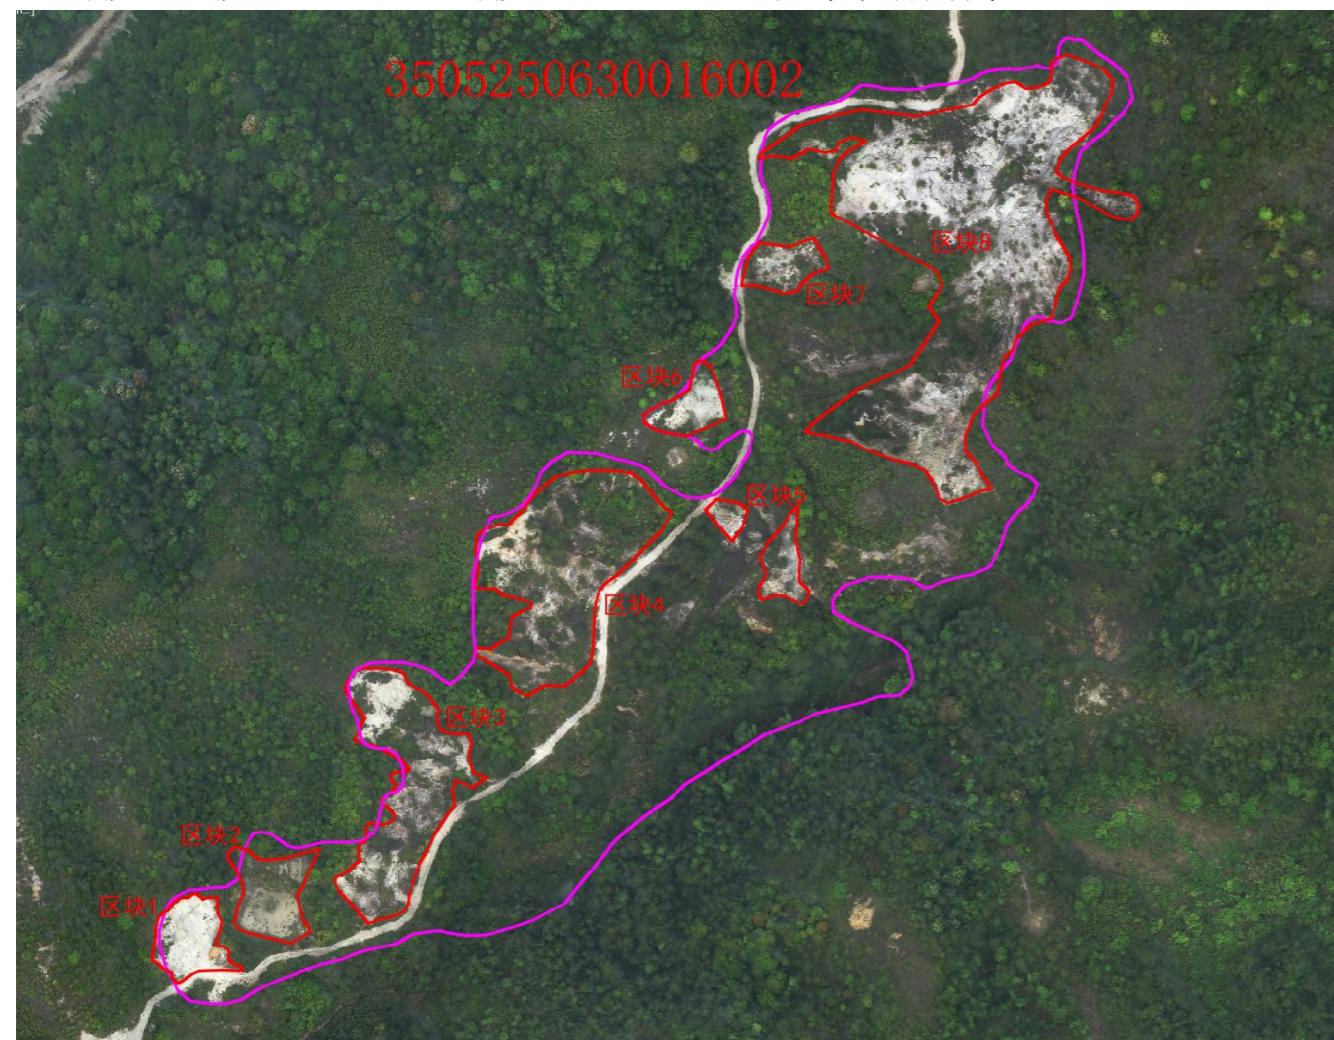
图 3.2-1 图斑 3505250630016002 现状正射影像图

该图斑处中山丘陵地貌单元，微地貌为自然斜坡地带，斜坡原始坡高约 76-194m，原始地形坡度 26-30°，局部达 35° 以上，地表植被较发育，以乔木、灌木及杂木等

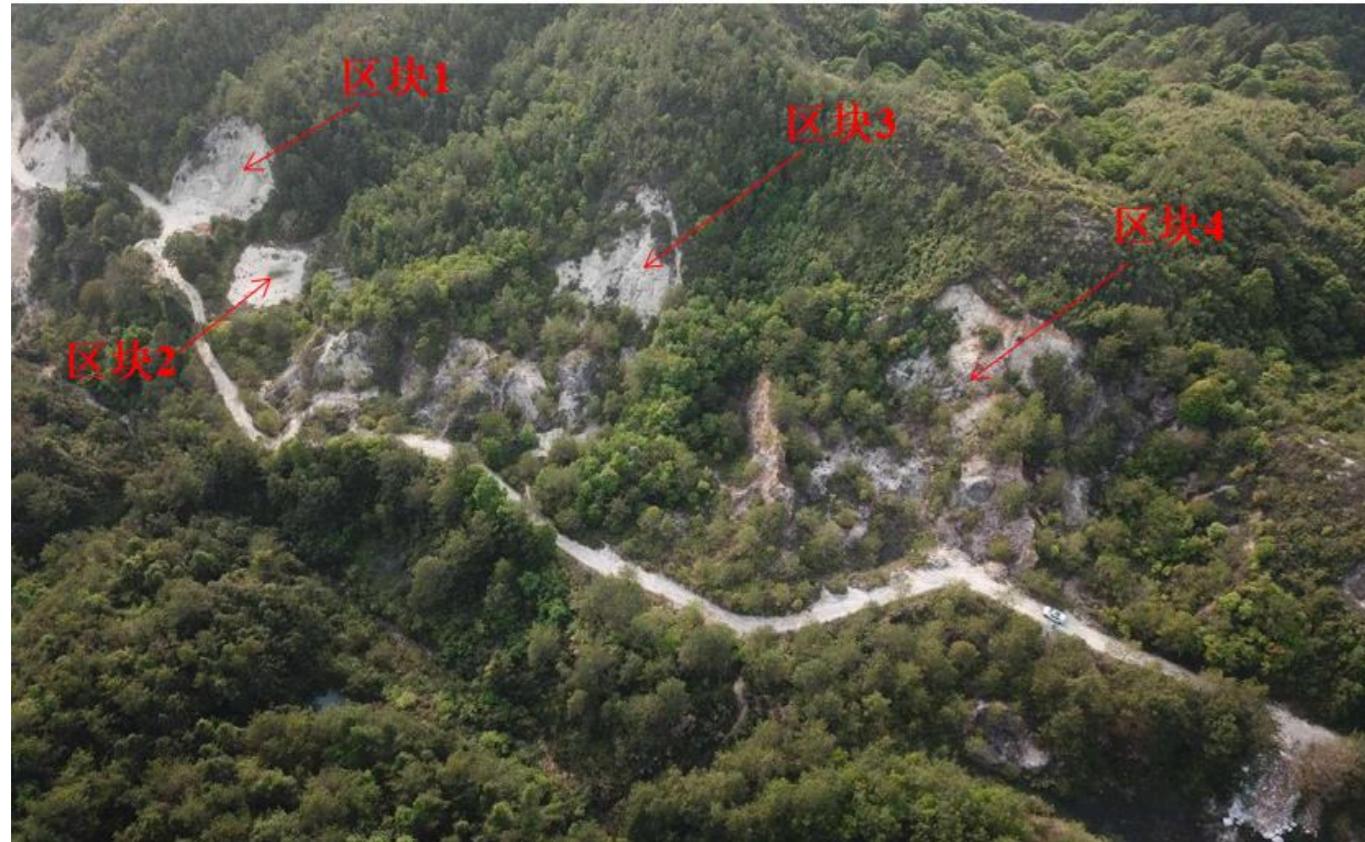
图 3.2-2 图斑 3505250630016002 区块 1、区块 2、区块 3 和区块 4 无人机现状图

区块 1 位于图斑西南部，为之前开采形成的开采边坡和乱掘地，其中边坡高约 6-18m，坡度约 45-50°，边坡上部覆盖薄层状坡残积土，坡残积土厚 0.3-0.5m，下部揭露强-中风化凝灰岩，岩石节理裂隙弱发育，岩石总体完整性较好，坚硬较致密。坡脚平台地面标高 586.42-589.14m，自北向南呈缓坡状。

区块 3 位于图斑西南部，为之前开采形成的多处开采边坡，开采边坡高约 2-18m，坡度约 30-50°，边坡上部覆盖薄层状坡残积土，坡残积土厚 0.3-0.5m，下部揭露强-中风化凝灰岩，岩石节理裂隙弱发育，岩石总体完整性较好，坚硬较致密，现状坡面裸露，植被零星发育。坡脚缓坡地段植被已基本自然恢复，植被发育较好。

区块 4 位于图斑西部，为之前开采形成的开采边坡和乱掘地，其中边坡高约 6-15m，坡度约 35-45°，边坡上部覆盖薄层状坡残积土，坡残积土厚 0.3-0.5m，下部揭露强-中风化凝灰岩，岩石节理裂隙弱发育，岩石总体完整性较好，坚硬较致密，图斑北部、东北部坡面植被已自然恢复，植被发育较好，多为灌木、杂草以及杂木等；其他坡面植被零星发育。坡脚平台自北向南呈缓坡状，地面标高 606.12-618.88m，部分区域植被已自然恢复，植被发育一般，以矮灌木、杂草为主。

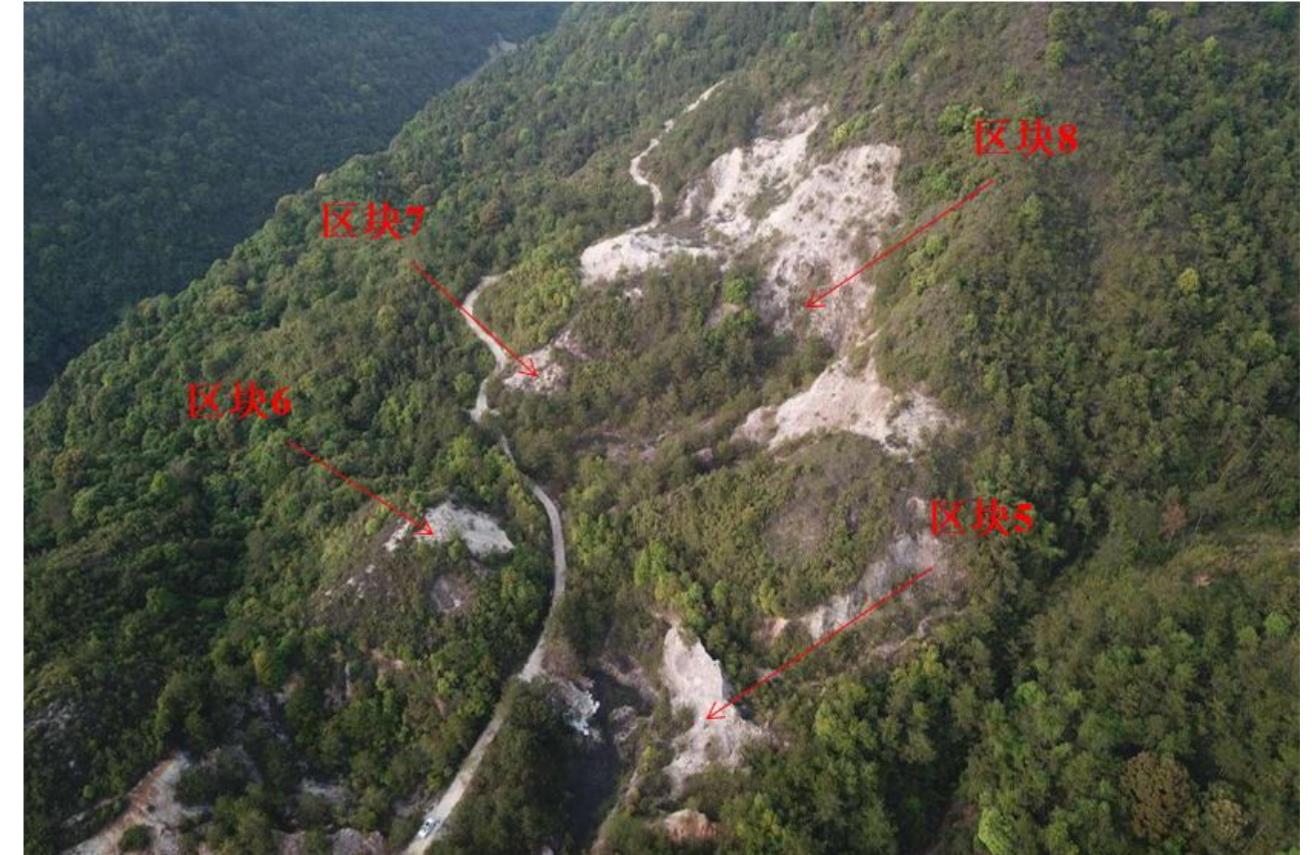
图 3.2-3 图斑 3505250630016002 区块 5、区块 6、区块 7 和区块 8 无人机现状图

区块 5 位于图斑中部，区块 5 东侧内见一岩质残丘，边坡坡高约 8-13m，坡度约 65-75°，坡面揭露强-中风化凝灰岩。区块 5 西侧边坡坡高约 6m、坡度约 30-40°，坡面散乱弃渣垃圾。

区块 6 位于图斑西部，为之前开采形成的开采边坡，开采边坡总高约 4-15m，分 2 级台阶，第 1 级边坡坡高约 6-10m、坡度约 50-60°，第 2 级边坡坡高约 4-6m、坡度约 40°，边坡上部覆盖薄层状坡残积土，坡残积土厚 0.3-0.5m，下部揭露强-中风化凝灰岩，岩石节理裂隙弱发育，岩石总体完整性较好，坚硬较致密。

区块 7 位于图斑西北部, 为之前开采形成的乱掘地, 地面标高介意 627.02-640.72m 之间, 地势自东北向西南递减, 地表植被发育较差, 多为杂木、杂草等。

区块 8 位于图斑北部、北东部, 为之前开采形成的多处开采边坡和乱掘地, 开采边坡高约 2-35m, 坡度约 30-65°, 边坡上部覆盖薄层状坡残积土, 坡残积土厚 0.3-0.5m, 下部揭露强-中风化凝灰岩, 岩石节理裂隙弱发育, 岩石总体完整性较好, 坚硬较致密, 现状坡面裸露, 植被零星发育。区块 8 东侧局部边坡坡面已产生小型滑塌灾害, 方量约 30m³, 崩塌体以坡残积层为主并堆积于坡脚。

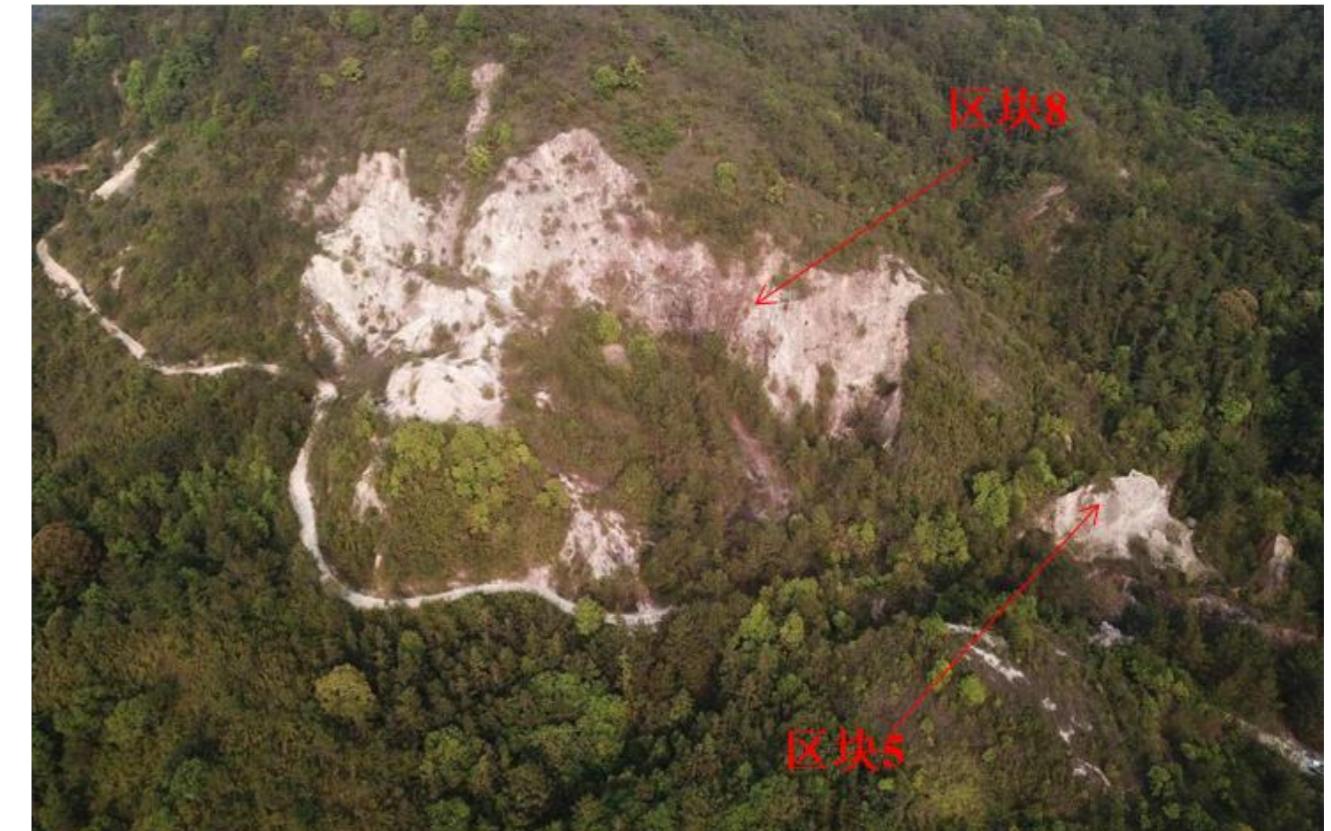
图 3.2-4 图斑 3505250630016002 区块 5 和区块 8 无人机现状图

由于边坡较高陡, 坡面裸露, 坡面岩土体以中风化花岗岩为主, 受节理裂隙交错发育切割影响, 岩体较破碎, 受物理化学风化及风吹日晒雨淋等影响, 边坡潜在有进一步产生小型楔形岩质崩落、掉块或滑塌灾害的可能, 其发生的可能性中等, 发育程度中等, 危害小, 危险性小。

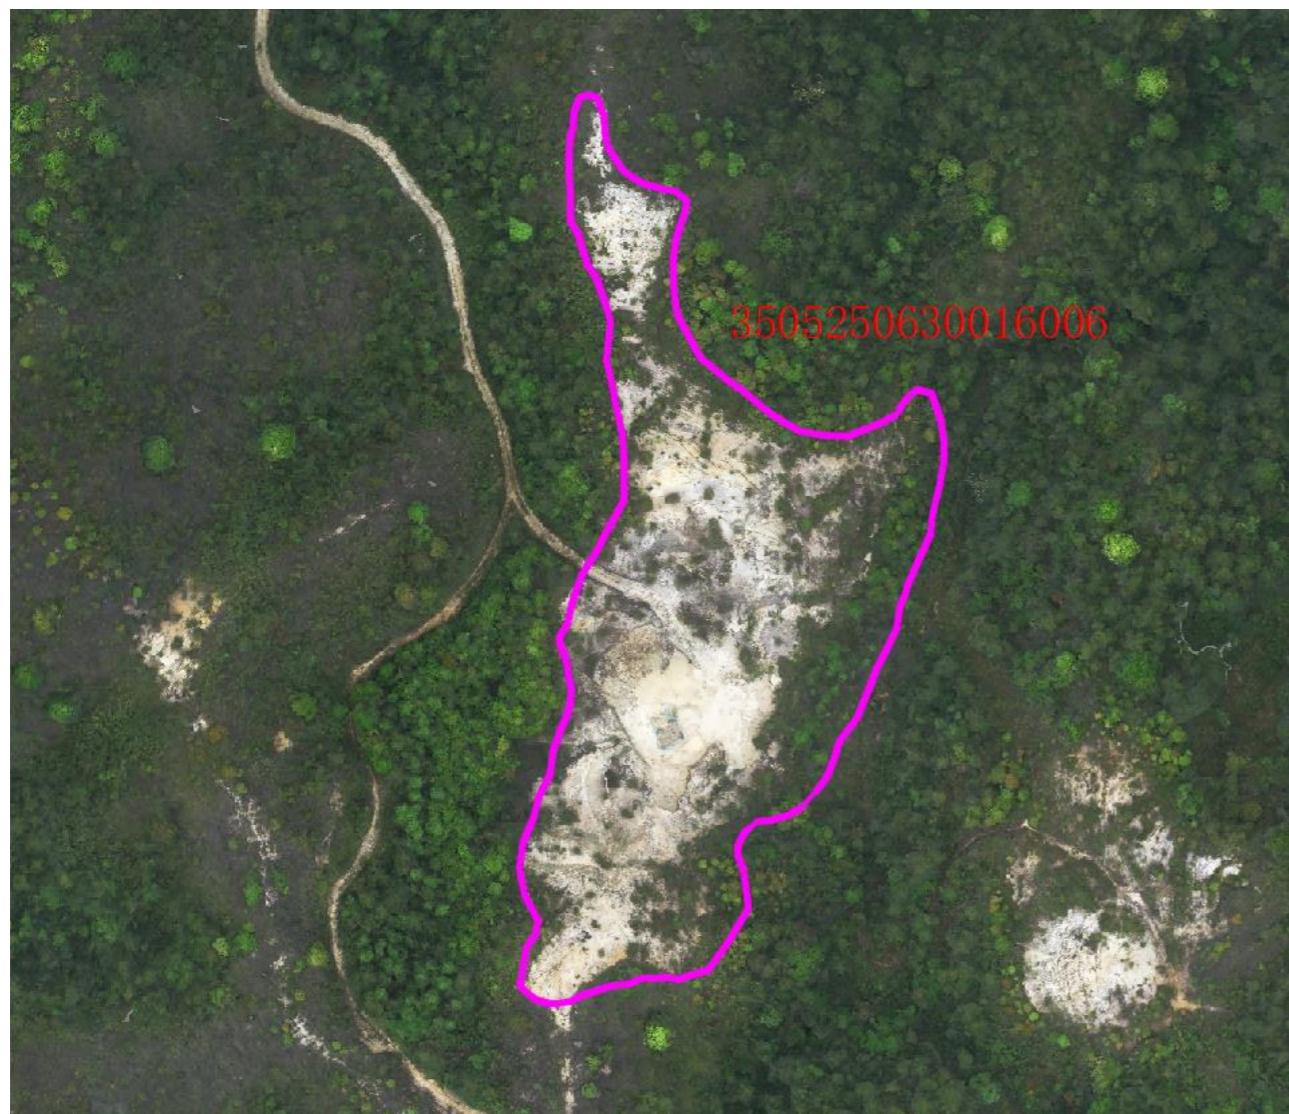
图 3.3-1 图斑 3505250630016006 正射影像图

该图斑处中山丘陵地貌单元，微地貌为山顶、斜坡及山坳地带，山顶高程 691.33-725.14m，斜坡原始坡高约 37-65m，原始地形坡度 23-30°，局部达 35° 以上，地表植被较发育，以乔木、灌木及杂木等为主。图斑西侧和东侧山坳沟底标高 641-659m，延伸长度约 336-521m，纵坡坡度约 10-15°，两侧斜坡坡度 23-33°，局部达 35° 以上，坡面植被较发育。

该矿山采用露天开采，开采矿种为高岭土，图斑现状为之前开采形成的开采边坡和乱掘地。图斑北部开采边坡总高约 3-10m，坡度约 35-50°，坡面揭露强-中风化凝灰岩，岩石节理裂隙较发育，现场调查时部分坡面植被已自然恢复，植被发育一般，以矮灌木、杂草为主。图斑西部开采边坡总高约 6-10m，坡度约 50-70°，边坡上部覆盖薄层状坡残积土，坡残积土厚约 0.3-0.5m，之下为强-中风化凝灰岩，岩石节理裂隙较发育，坡面植被零星分布，坡顶部分区域植被已自然恢复，植被恢复较好，以矮灌木、杂草为主，部分区域裸露挂白。图斑南部开采边坡总高约 22m、坡度约 30-70°，局部坡面分 2 级台阶，每级边坡高约 3-6m、坡度约 60-70°，边坡上部覆盖薄层状坡残积土，坡残积土厚约 0.3-0.5m，之下为强-中风化凝灰岩，岩石节理裂隙较发育，现状部分坡面植被已自然恢复，植被发育一般，以矮灌木、杂草为主。坡脚平台为乱掘地，地面标高 689.88-702.06m，地势由西南向东北呈缓坡状，地表裸露，局部区域散落弃渣废石。

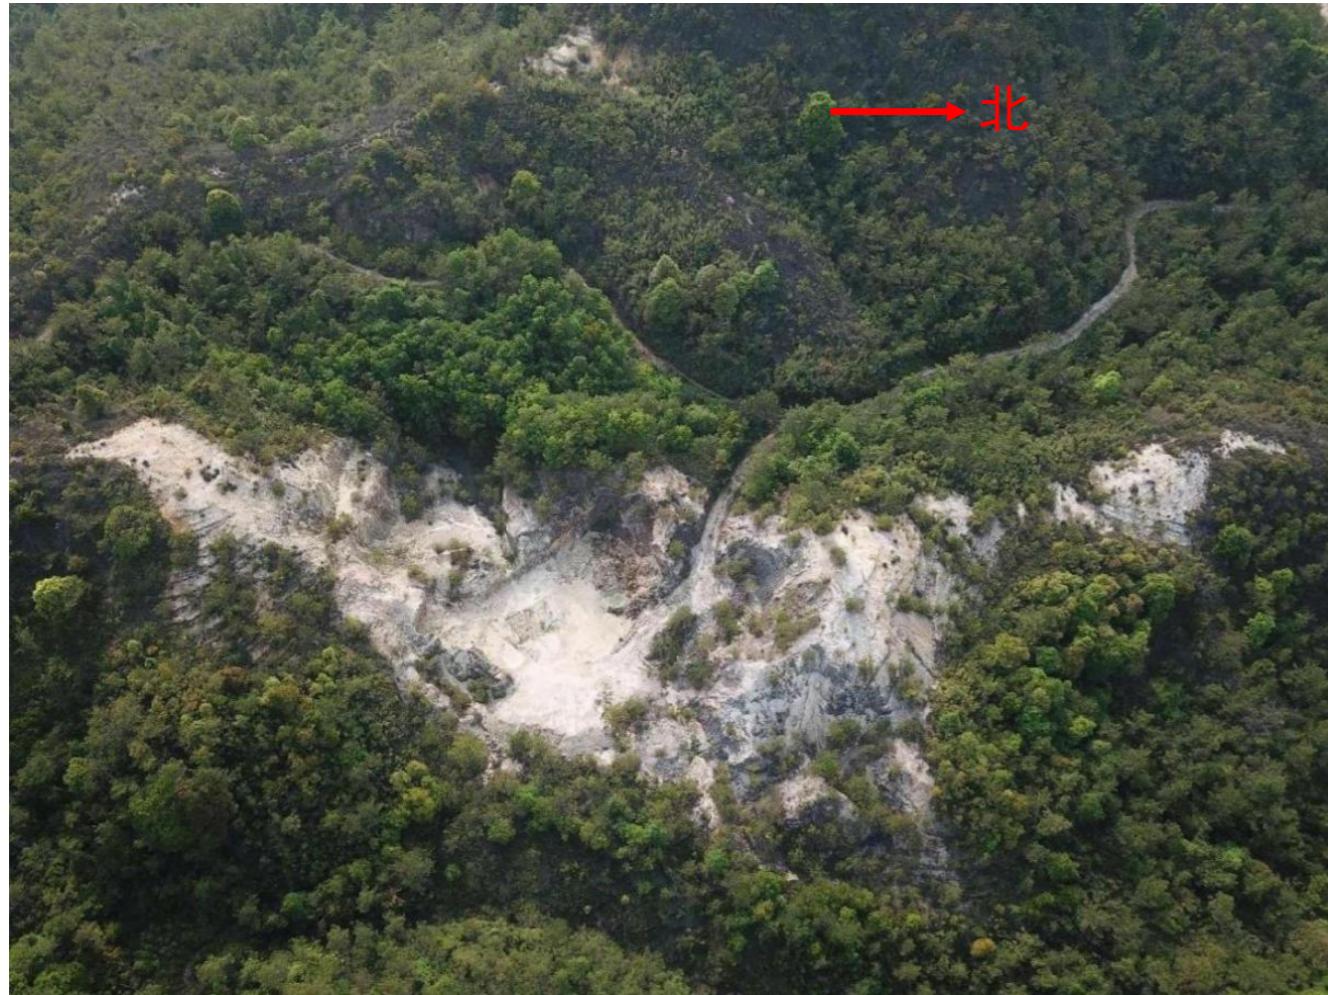
图 3.3-2 图斑 3505250630016006 现状图

图斑内见有两处岩质残丘，边坡坡高约 1-3m，坡度约 50-60°，局部坡度近似直立，坡面揭露强-中风化凝灰岩。

现场调查时，图斑内开采边坡部分区域植被已自然恢复，以矮灌木、杂草为主，植被发育一般，现状边坡总体较稳定，发生崩塌、滑坡等地质灾害的可能性小、发育程度弱、危害小、危险性小。

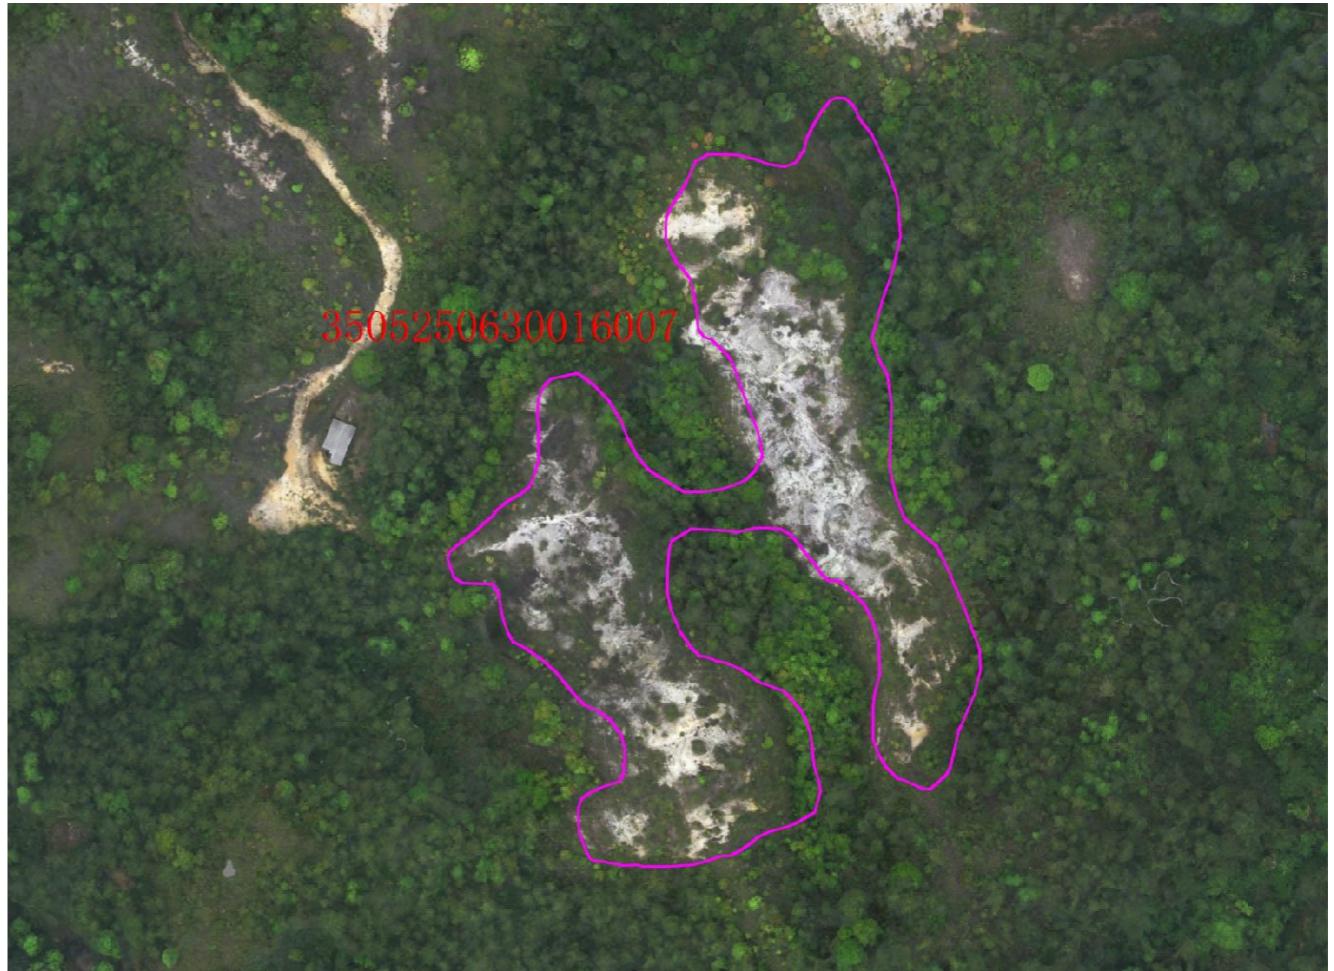
图 3.4-1 图斑 3505250630016007 正射影像图

该矿山采用露天开采，开采矿种为高岭土，图斑现状为之前开采形成的开采边坡和乱掘地，图斑西部开采边坡总高约 36-42m、坡度约 30-40°，边坡自上而下分为 3 级，每级边坡高约 5-7m、坡度约 30-40°，边坡上部覆盖薄层状坡残积土，坡残积土厚约 0.3-0.5m，之下为强-中风化凝灰岩，岩石节理裂隙较发育，现状部分坡面植被已自然恢复，植被发育一般，以矮灌木、杂草为主。

图斑东部开采边坡总高约 30m，坡度约 30-40°，边坡上部覆盖薄层状坡残积土，坡残积土厚约 0.3-0.5m，之下为强-中风化凝灰岩，岩石节理裂隙较发育，现状坡面裸露，植被零星发育。

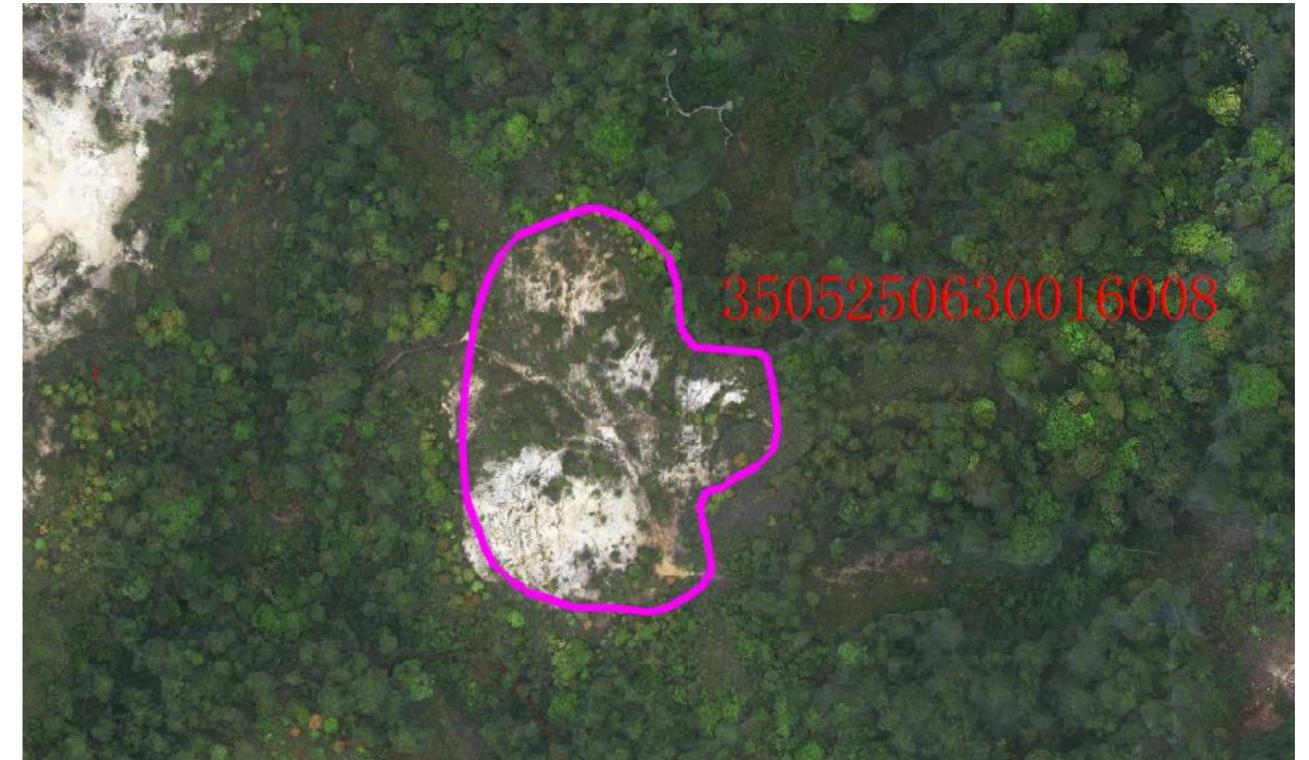
图 3.5-1 图斑 3505250630016008 正射影像图

该矿山采用露天开采，开采矿种为高岭土，图斑内开采边坡坡高约 14-24m，坡度约 $30\text{-}40^\circ$ ，边坡上部覆盖薄层状坡残积土，坡残积土厚约 0.3-0.5m，之下为强-中

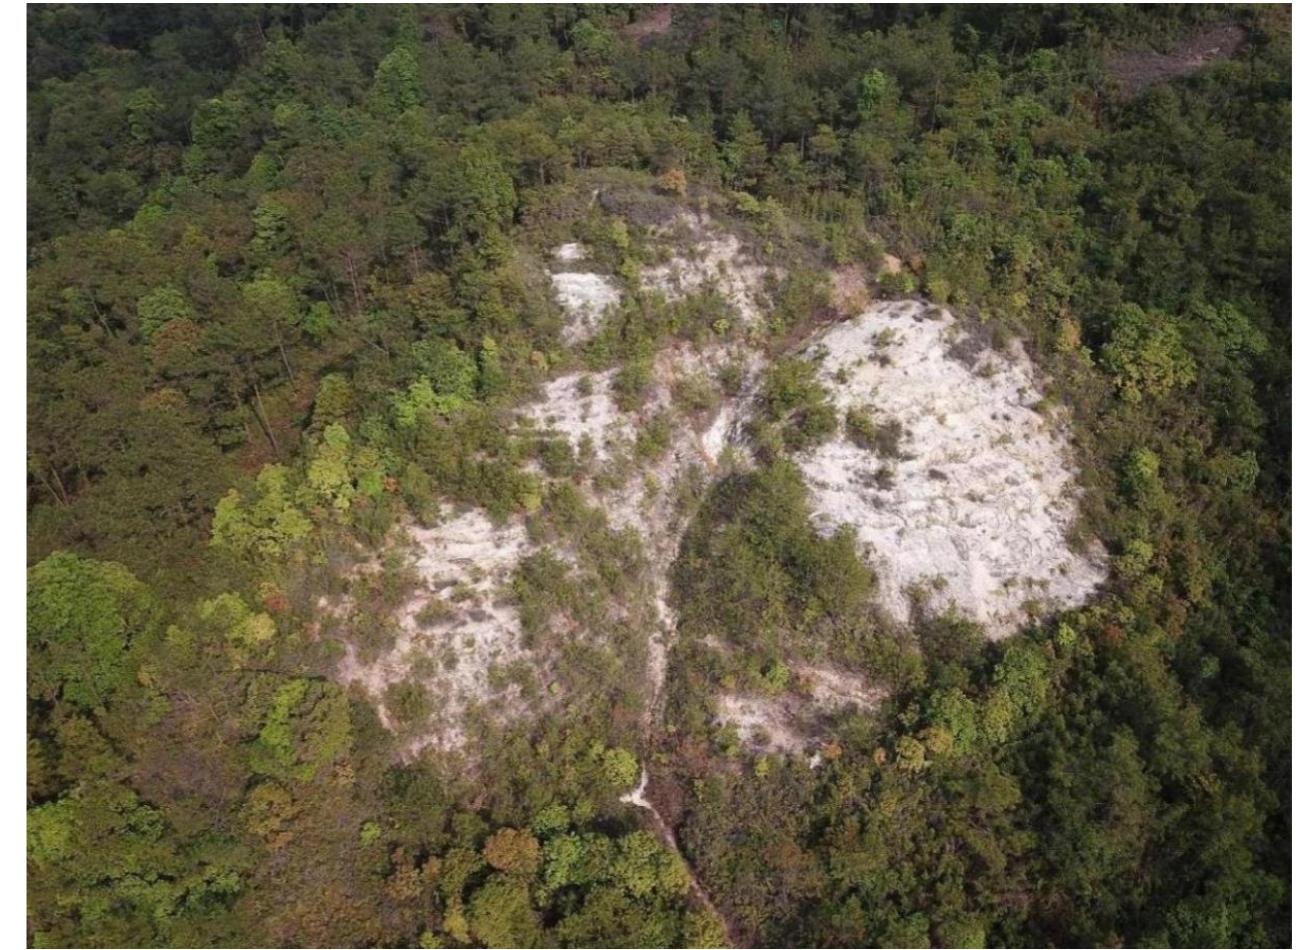
图 3.5-2 图斑 3505250630016008 无人机现状图

风化凝灰岩，岩石节理裂隙弱发育，岩石完整性较好，致密坚硬。现场调查时，图斑北部植被已基本恢复，以矮灌木、杂草为主，植被发育较好，局部可见零星挂白，图斑南部植被零星发育。现状边坡总体较稳定，发生崩塌、滑坡等地质灾害的可能性小、发育程度弱、危害小、危险性小。

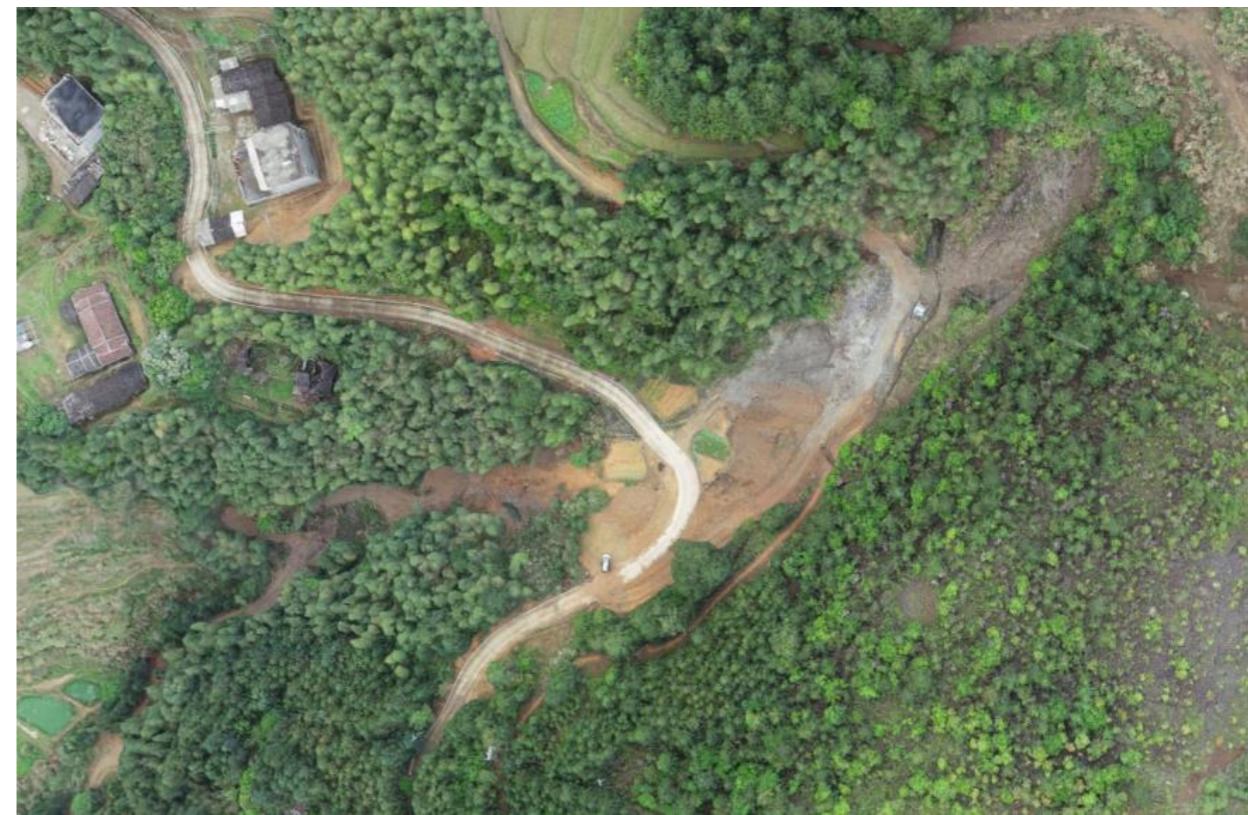
图 3.6-1 全貌现状无人机航拍

该图斑内边坡现状基本稳定，未见崩塌、滑坡等地质灾害，但由于坡面裸露且无护坡措施，坡面已产生流水冲槽痕迹，在强降雨等自然条件下，潜在产生崩塌、滑坡灾害，威胁过往行人。

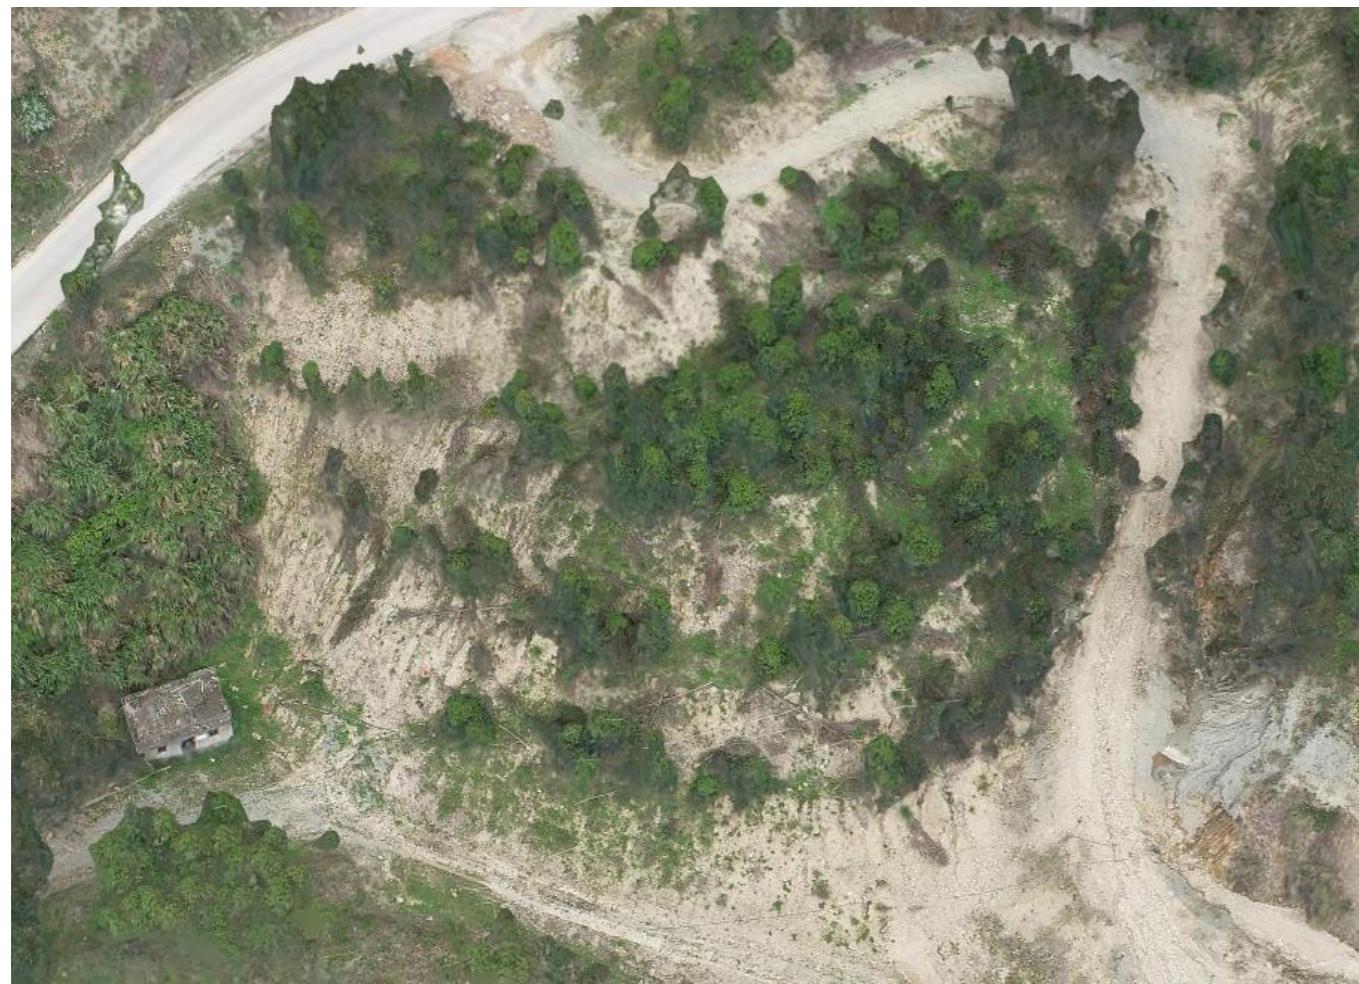
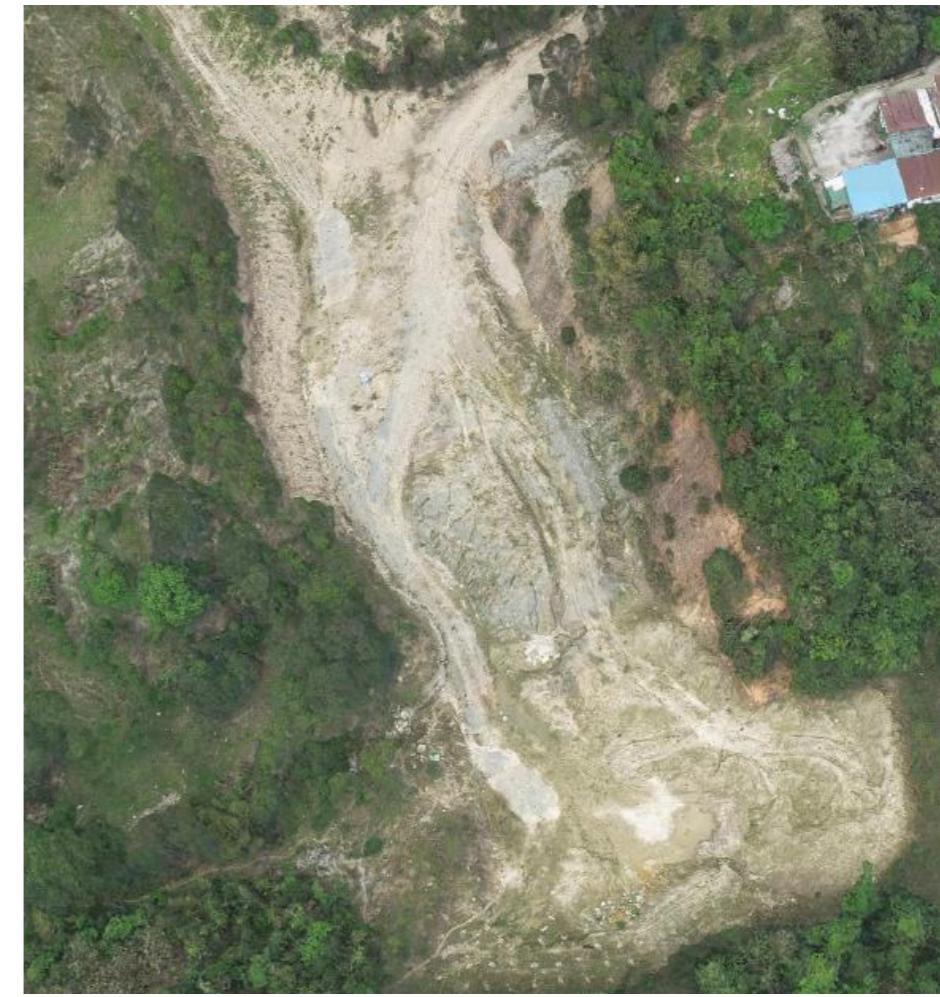
现状图斑 C3505252011017120103404002 各处边坡基本稳定，未见崩塌、滑坡等地质灾害，该图斑位于偏远山区，无威胁对象，危害性小，危险性小。

图 3.7、8-1 图斑 C3505252011017120103404002 北部照片

图 3.7、8-2 图斑 C3505252011017120103404002 南部照片

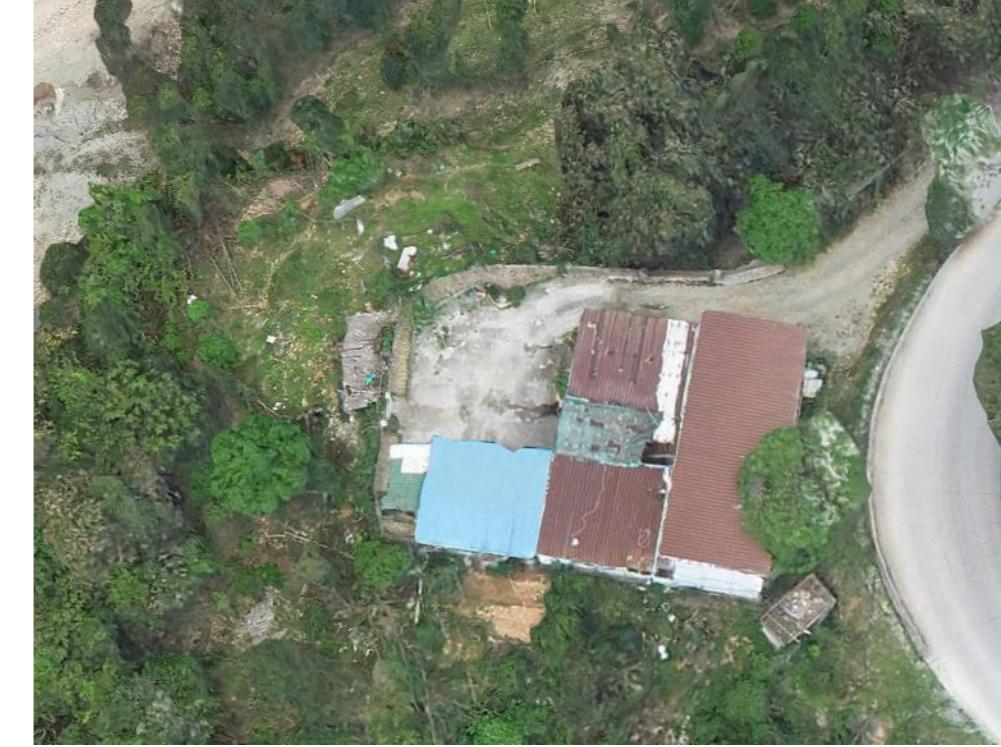
图 3.7、8-3 图斑 C3505252011017120103404004 现状

图斑 C3505252011017120103404004 位于图斑 C3505252011017120103404002 东侧一斜坡上，所处自然斜坡坡度在 25~35° 之间，后经开挖及填土整平形成人工台地。修复区范围面积 1013.98 m²。现状场地地面标高约 355.0m，场地内现为一栋砖混砌的临时建筑。该图斑及周边现状稳定性较好，一般不易发生崩塌、滑坡等地质灾害。

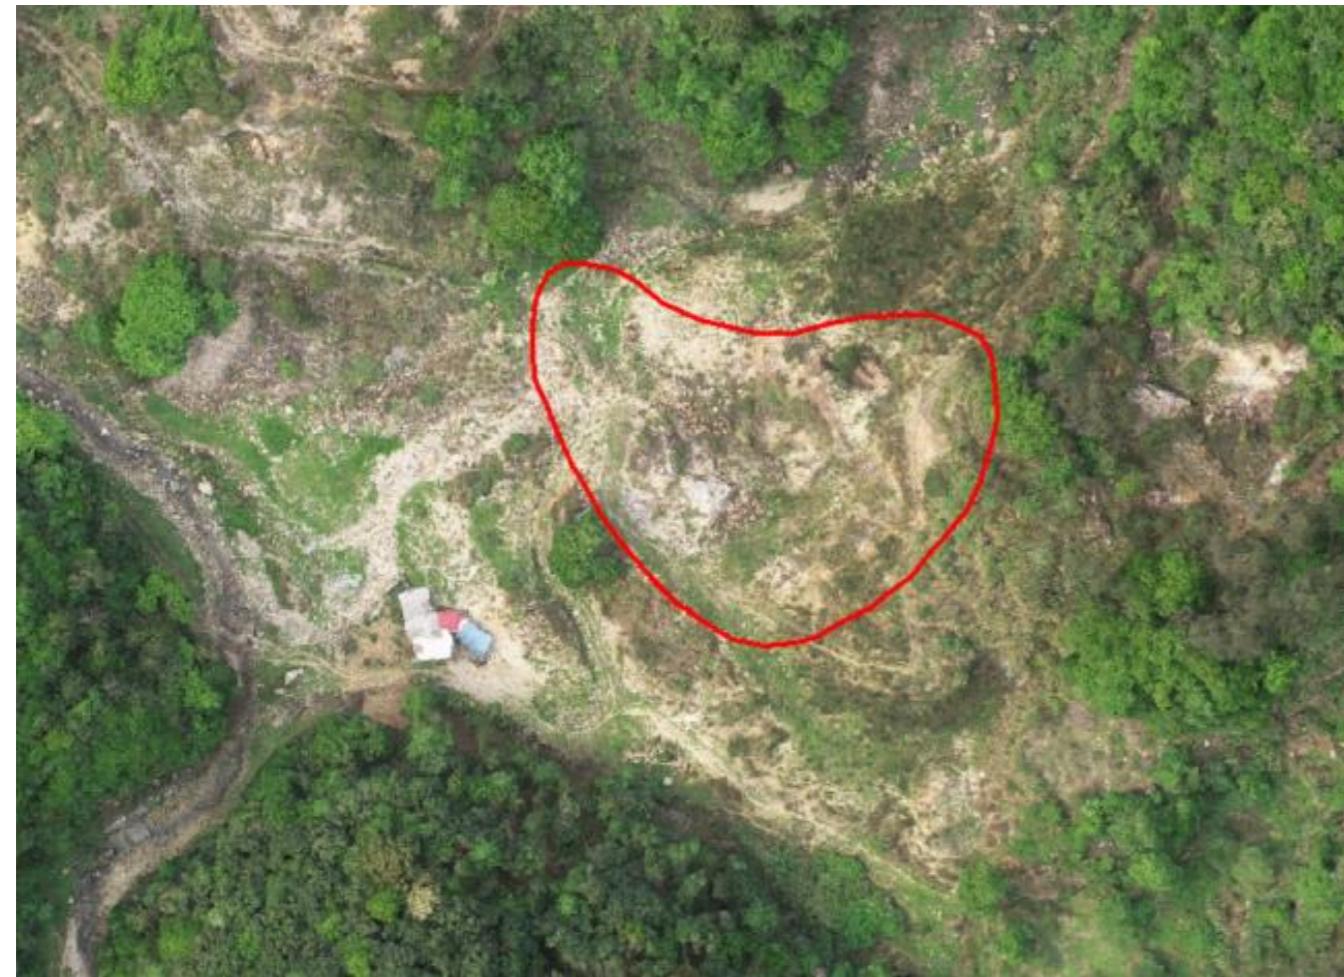
图 3.9.1 图斑 3505250830205002 正射影像图

该图斑处冲沟沟口一侧的斜坡地段，所处冲沟上游地表汇水面积约 0.05km^2 ，冲沟纵坡度约 15° 左右，两侧横坡坡度约 $25\text{~}32^\circ$ ，地表植被较发育，以矮灌木及杂木

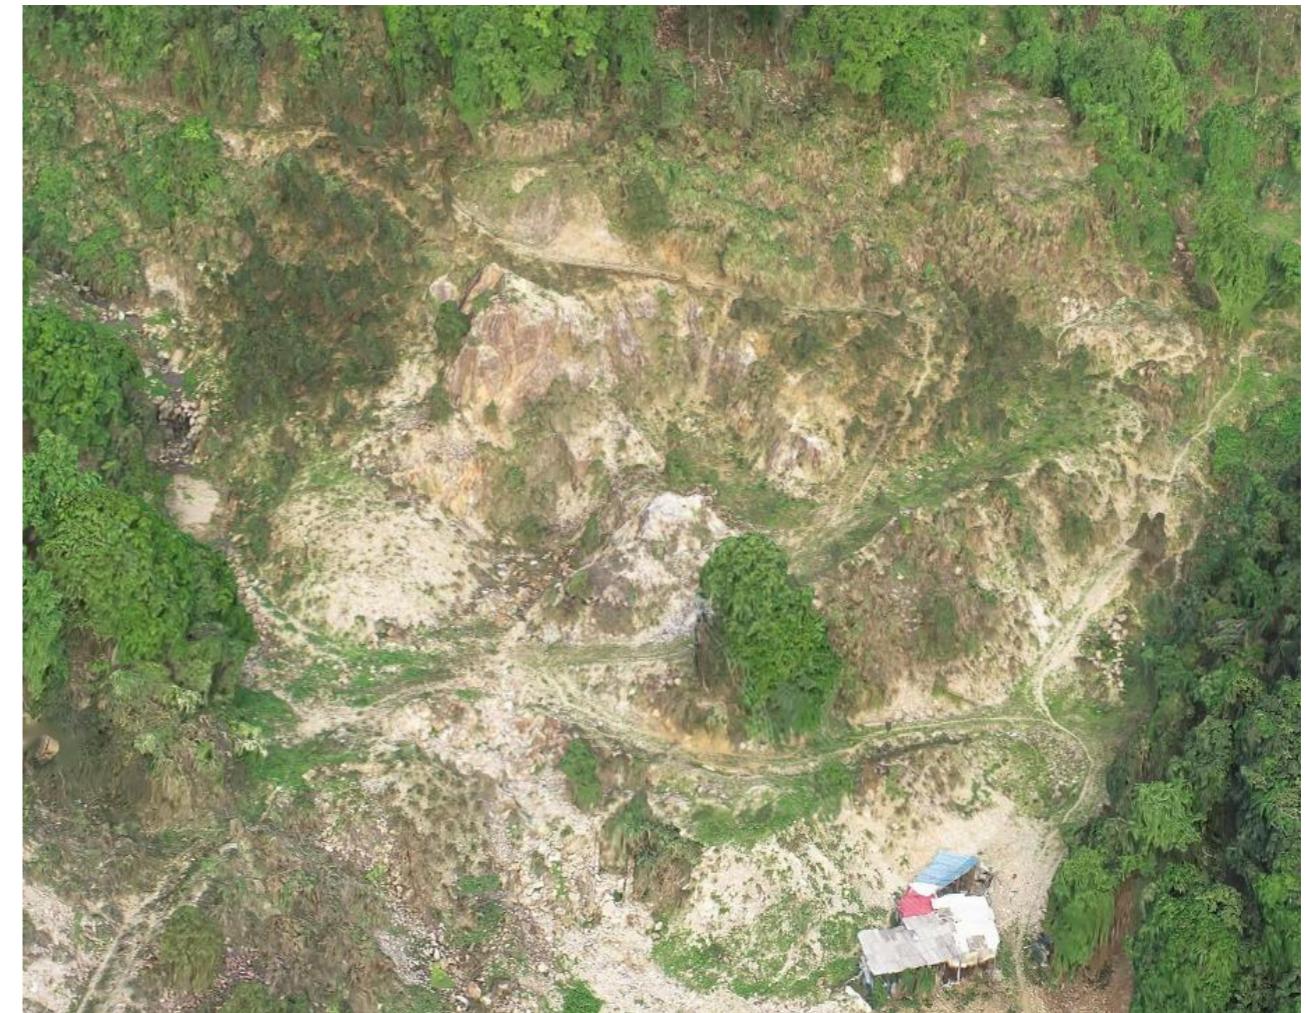
图 3.9.2 图斑 3505250830205002 现状图

等为主。该图斑为早期民采乱挖乱掘形成，采坑东西长约 105m，南北宽约 80m，采坑面积 5778.79 m^2 。由于早年无序开采，现状边坡较凌乱，一般边坡坡度在 $30\text{~}65^\circ$ ，最大高差约 20m，现状坡面大面积岩体裸露，节理裂隙发育不发育，局部采坑底部分布残留的渣石，渣石平均厚度小于 0.5m。开采边坡为岩质边坡，稳定性较好，且坡面汇水面积较小，不易引发崩塌、滑坡以及水土流失等灾害，周边无威胁对象，危害性小，危险性小。

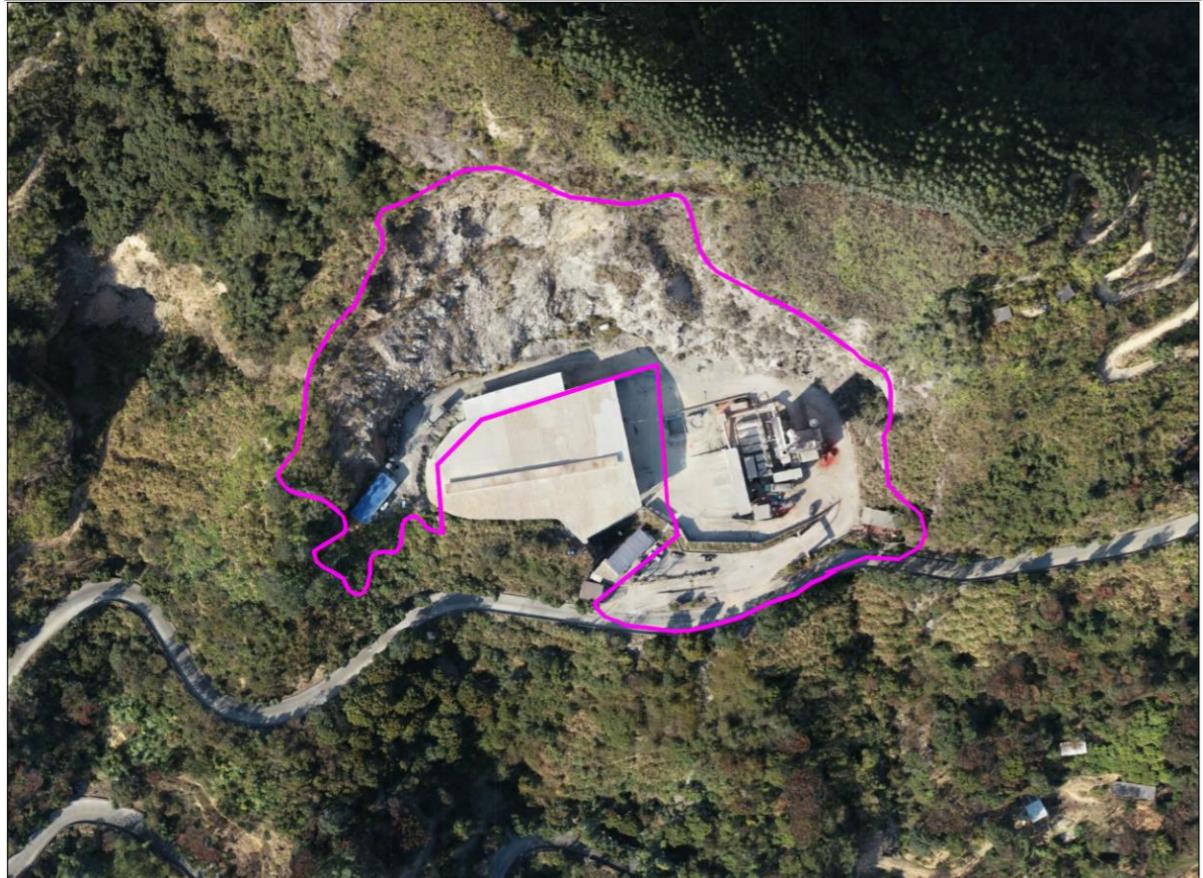
图 3.10-1 图斑 (ZJ3505252021124001) 现状正射影像图

微地貌处低山丘陵地貌单元，微地貌处一坡向南东的山脊的南西侧斜坡上，斜坡坡脚高程约 277m，坡顶高程约 521m，斜坡总高约 244m，自然斜坡地形坡度 28-30°，局部达 32° 以上，地表植被发育，以杂木及人造杉木林为主。
