永春县二期历史遗留废弃矿山生态修复工程

初步设计（代可研）

中化明达（福建）地质勘测有限公司

二零二五年五月·福州

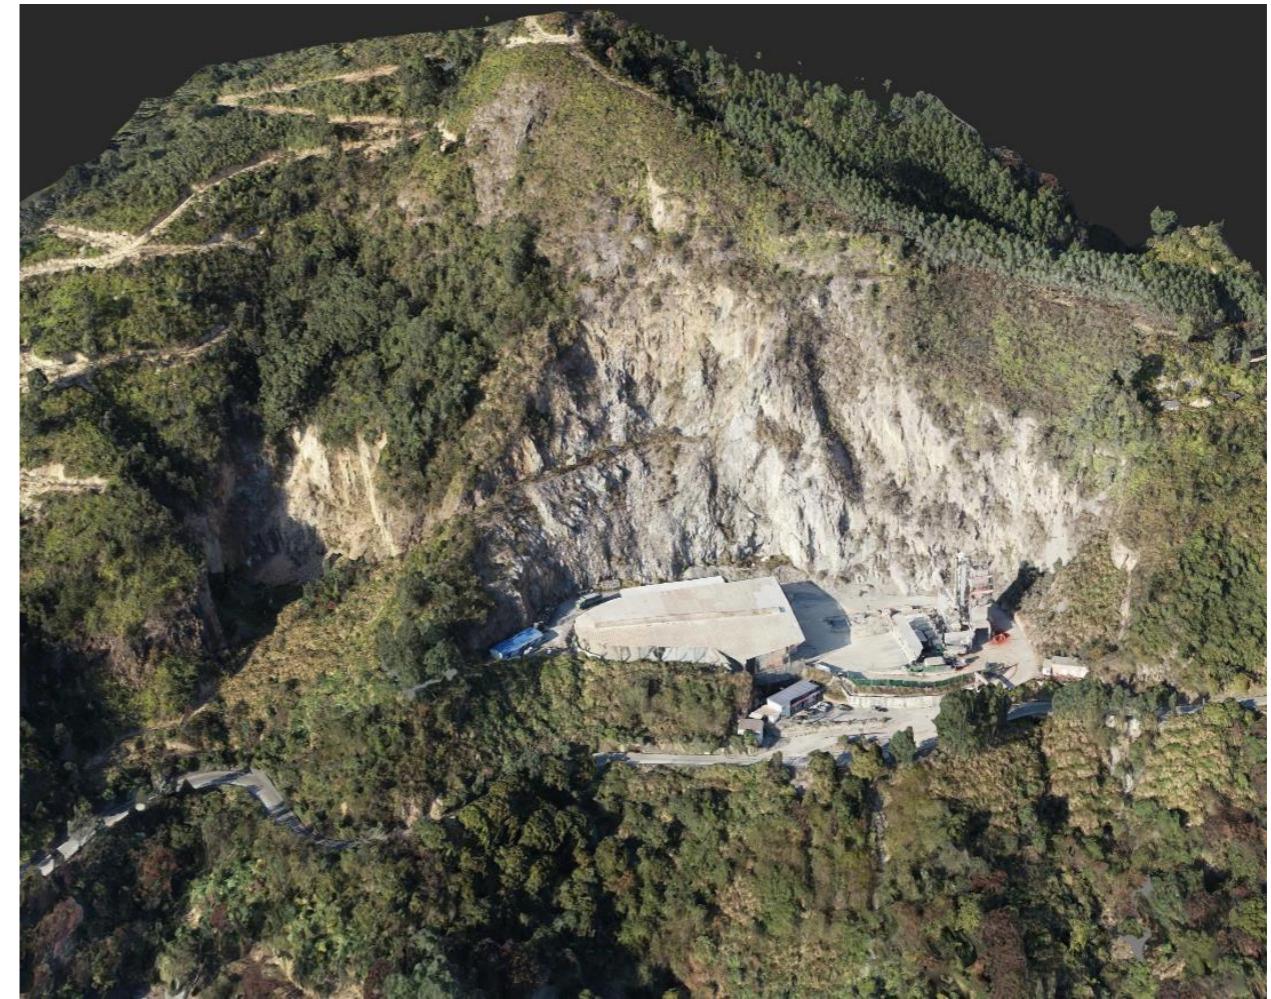
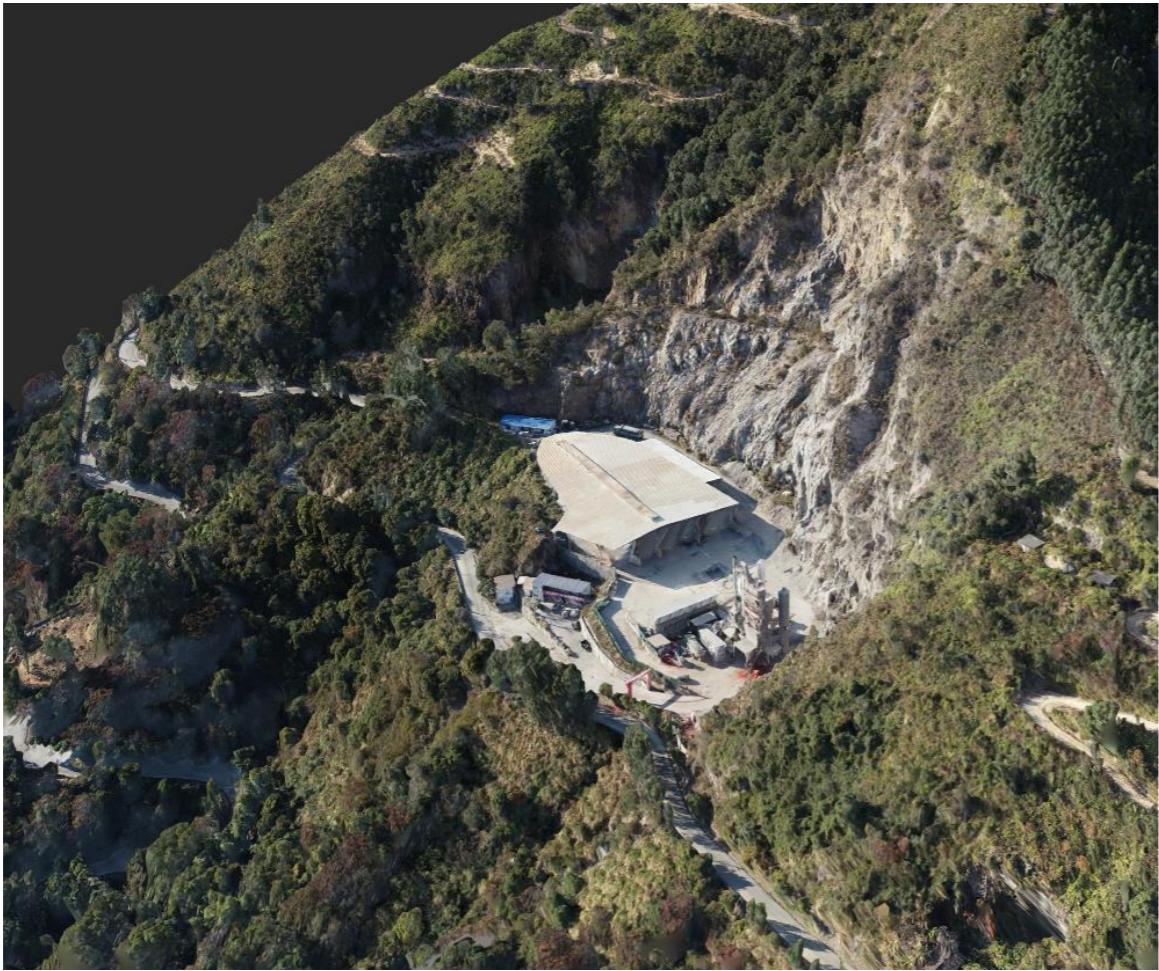
边坡上部覆盖薄层状坡残积土，坡残积土厚 0.3-0.5m，之下为中风化凝灰岩，岩石总体较完整，致密较坚硬，局部较破碎。现场调查时，边坡坡面局部区域植被已自然恢复，为自然生长的芦苇。

边坡已形成多年，坡面岩土体以中风化凝灰岩为主，边坡总体较稳定，但局部岩体较破碎区域形成松动浮石，后续受物理化学风化及雨水冲刷等影响，潜在产生掉块等不良地质现象，后续施工前需对松动浮石进行清理，确保施工安全。

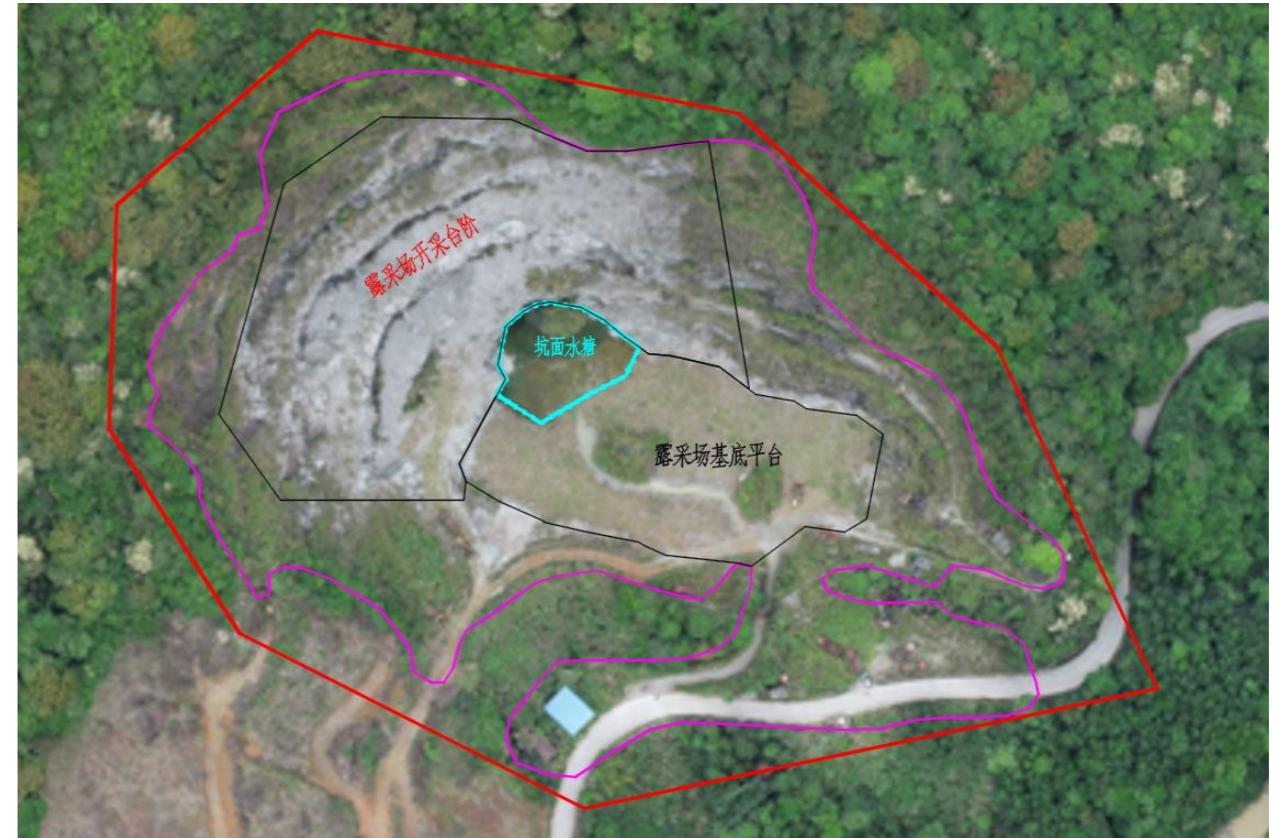
图 3.11-1 图斑正射影像图

该图斑主要为开采建筑用凝灰岩形成，原始地貌为一自然斜坡，靠近山顶，现已开挖形成一个露采场，该露采场主要有开采边坡和基底平台。具体见图 3.11-1。

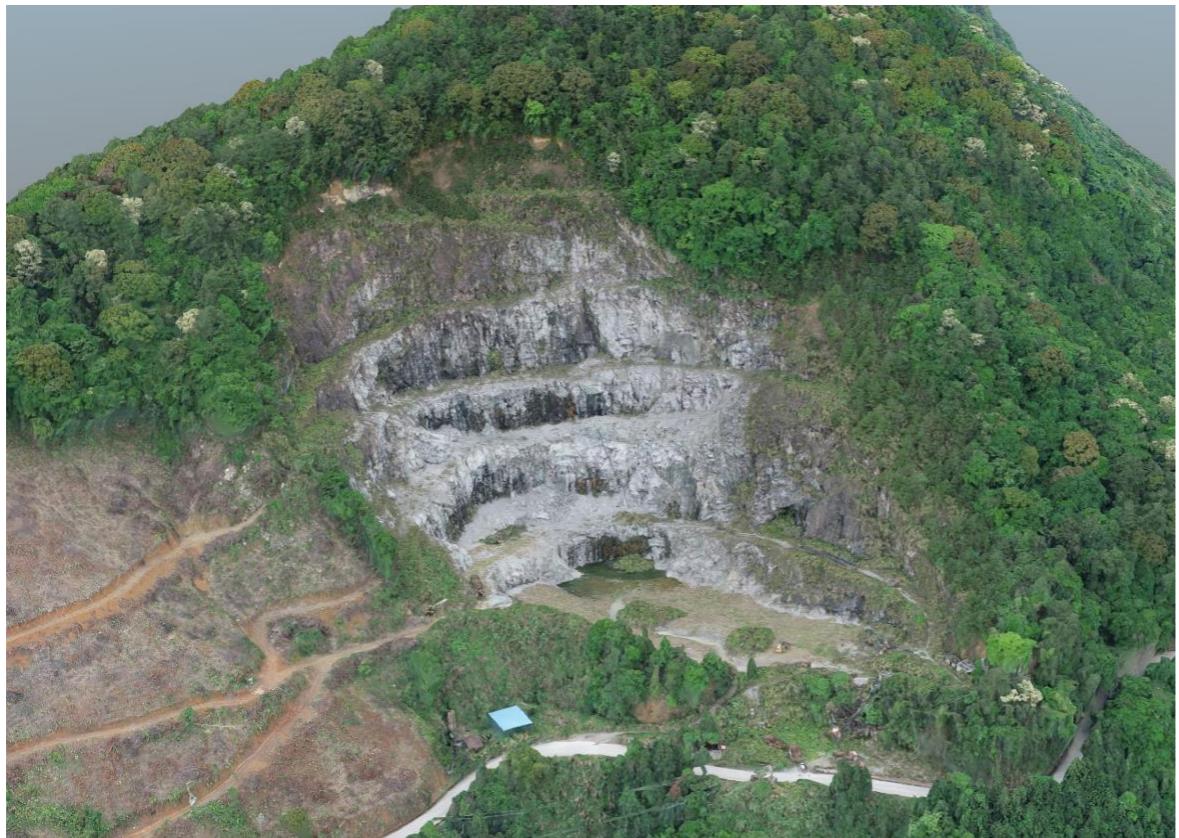
图 3.11-2 开采边坡

早期开采形成的开采边坡总计有 5 级，顶部剥离边坡坡度约 40° ，植被发育良好，下部每级开采边坡坡度约 $65-70^\circ$ ，高度约 $15-30\text{m}$ 不等，台阶平台宽度约 $5-20\text{m}$ ，坡面节理裂隙发育，主要为强风化-中风化凝灰岩，除了顶部一个开采台阶（标高约 530m ）坡面植被发育，其它下部各个坡面基岩裸露，开采边坡平台处有弃渣和零星草类植被，该露采场两翼靠近山脊，坡顶靠近山顶，因此汇水面积较小。但坡面节理裂隙较为发育，雨季有裂隙水渗出，总体上开采基岩边坡较为稳固。

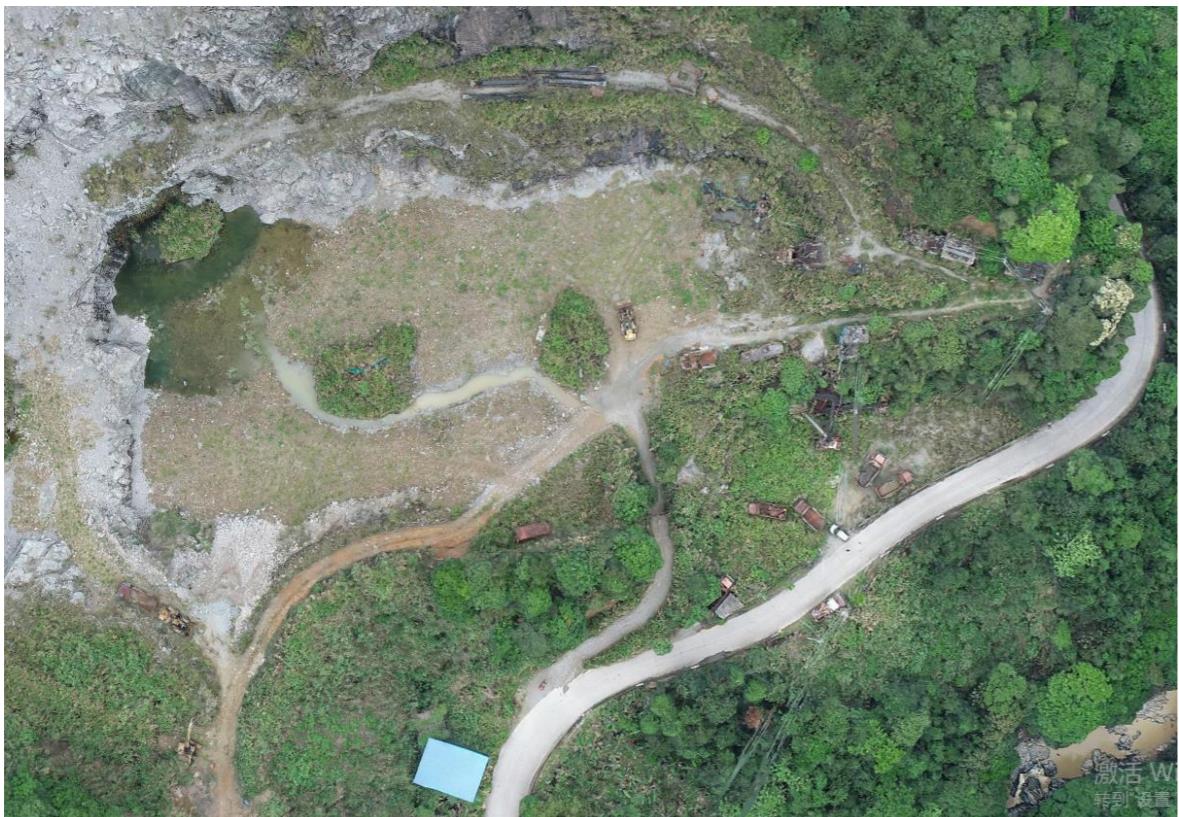
图 3.11-3 露采场基底平台

在露采场基底平台靠近开采边坡坡角处有一个积水坑，坑深约 $1-2\text{m}$ ，内有积水，积水通过露采场基底平台排水沟可排泄至外侧，露采场基底平台占地面积约 5700 m^2 ，标高约为 $450-447\text{m}$ ，平坦开阔，表层主要为弃渣土，目前植被发育良好，主要为草类，同时露采场出口处有零星分布几处废弃构造物，外侧紧邻乡村水泥道路，具体见图 3.11-3。

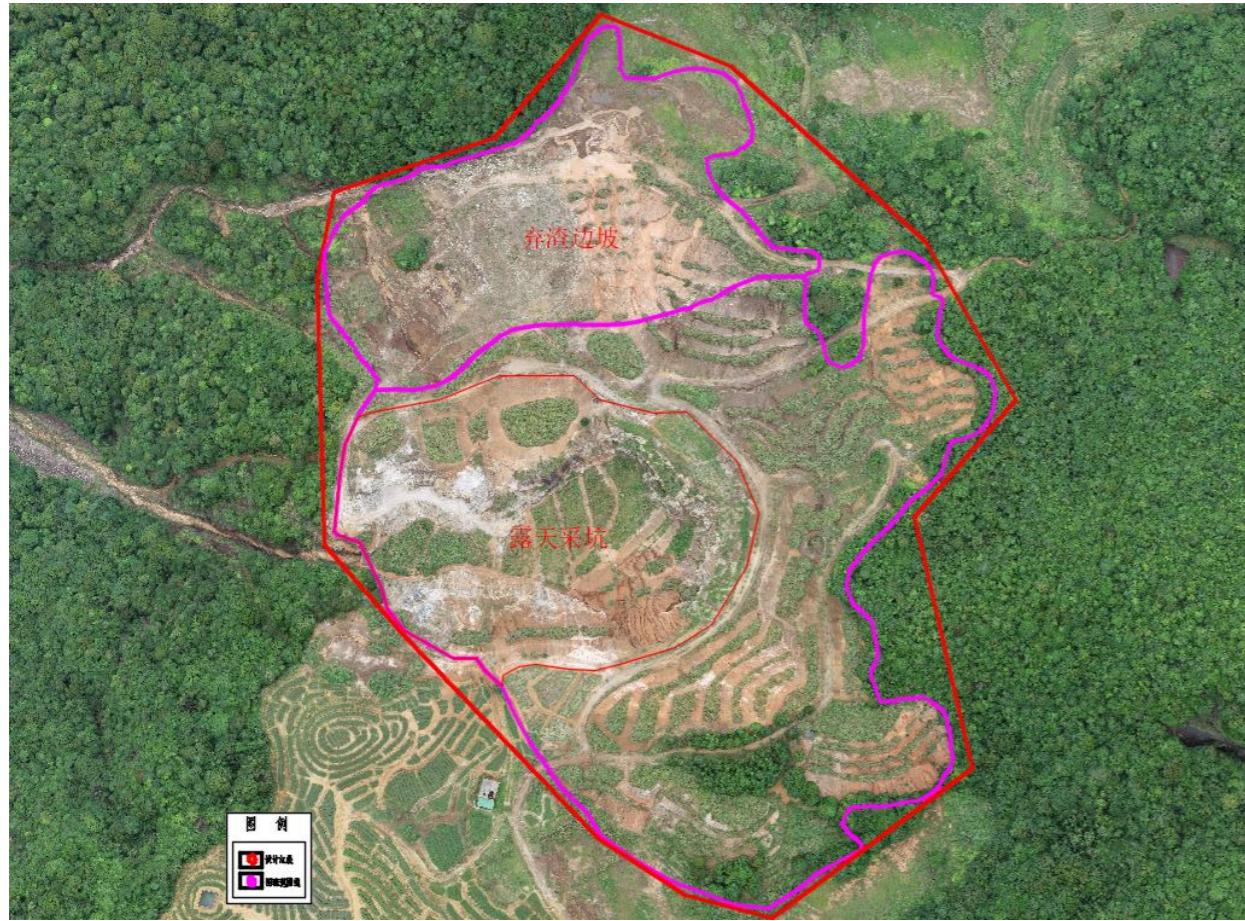
图 3.12-1 图斑 (C3505252009017120004053001~53002) 范围正射影像图

两个图斑主要为早期开采陶瓷土开挖形成,形成了一个露采场坑和一个弃渣边坡,之前进行过生态工程修复治理,采用修建排水沟、急流槽、分台阶削坡,边坡覆土、种植乔灌草等治理措施,治理总体效果良好,局部边坡因排水沟修建不完善,积水岩质弃渣土坡面冲刷,坡面形成冲刷凹槽,同时局部有浅层土质滑崩现象,同时露采坑局部的岩质边坡未进行治理,挂白裸露,见图 3.12-1。

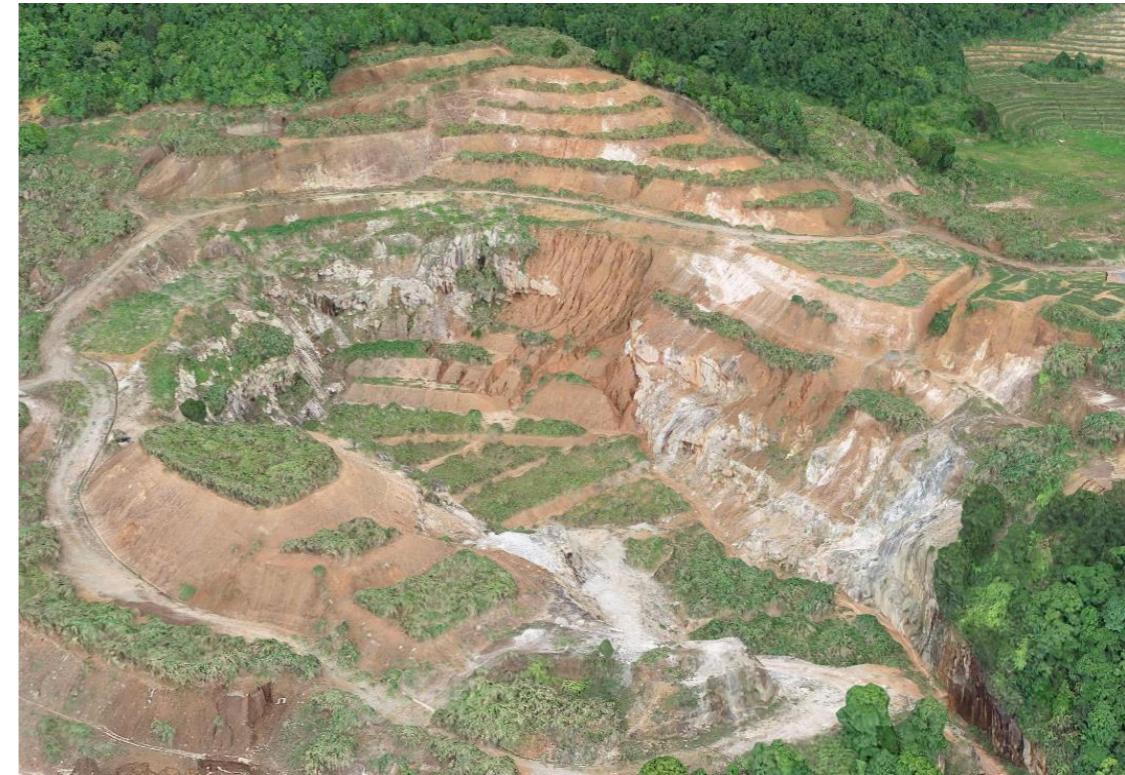
图 3.12-2 露天采坑和开挖边坡

早期开采形成的露天凹坑，呈环形，出口位于西侧，环形开挖边坡高度约 18-25m 不等，顶部剥离边坡坡度约 40° ，下部的岩质开挖边坡坡度约 $55-65^{\circ}$ ，大部分为岩质边坡，基岩节理裂隙较为发育，雨季裂隙水有渗出，因此在裂缝出有植被发育，主要为毛草和灌木类，在露天采坑的南侧开挖边坡局部为土质边坡，经过前期生态修复工程治理，该露天采坑基底平台和大部分开挖边坡植被发育良好，仅南部部分土质边坡受雨水冲刷严重，坡面形成凹槽、甚至表层滑塌现象，同时北侧出口处岩质边坡坡顶和坡脚地带均未治理，基岩裸露，挂白明显，总体上岩质边坡较为稳固，但土质边坡有滑塌现象。

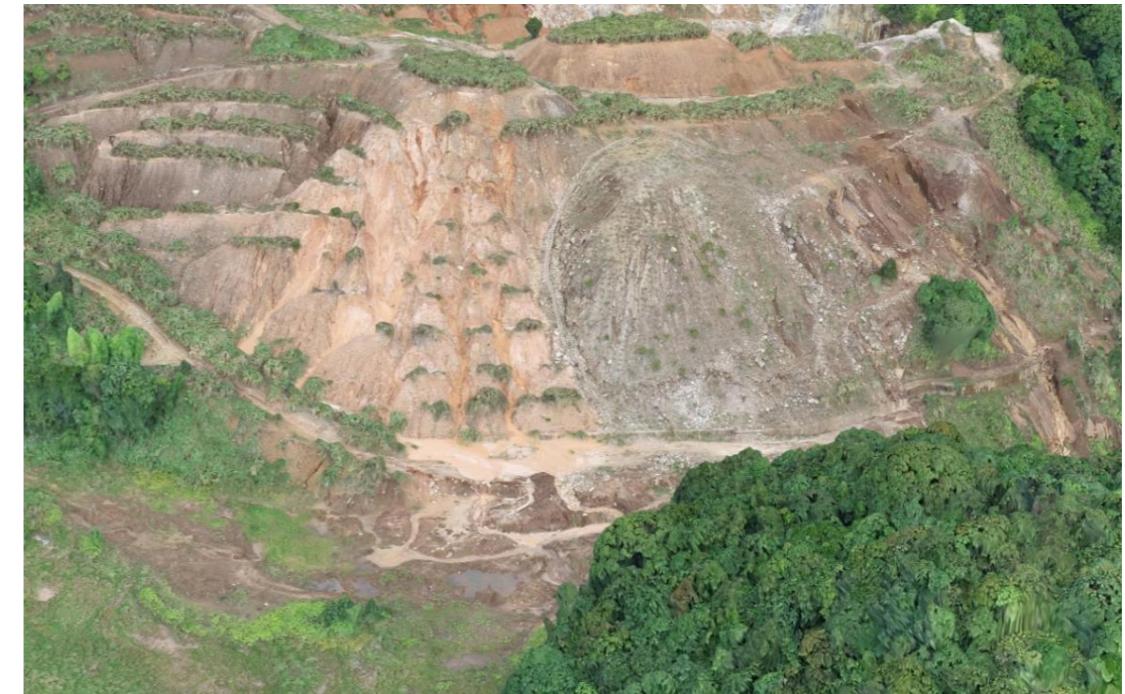
图 3.12-3 弃渣、弃土边坡

②弃渣土边坡

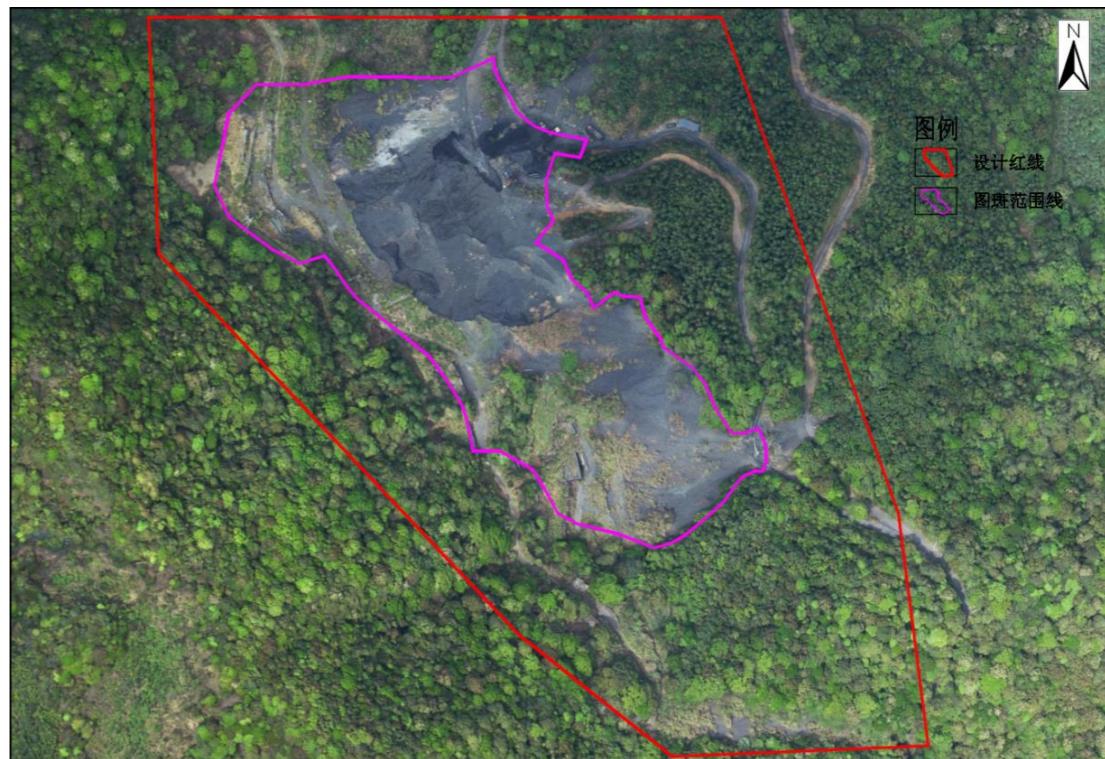
图 3.13-1 图斑 (ZJ3505252021024001) 现状正射影像图

图斑范围现状主要为之前开采遗留的矿山公路、废弃煤台和煤矸石堆。矿山公路为碎石路，宽约 4m，现状未修建有排水沟；废弃煤台位于图斑北西部，现场调查时煤台区域植被正自然恢复中，后续仅需补植即可；煤矸石顺坡堆放于图斑范围内的山坳和斜坡地表，主要由两大块组成，北西部煤矸石堆最高约 70m，坡度 33-37°，呈不规则多级台阶状，每级台阶高 10-20m 不等，煤矸石堆由块度 0.05-0.40m 不等的煤矸石组成，煤矸石堆坡面裸露；南东部煤矸石堆块度与北西部煤矸石堆块度相同，煤矸石堆最高约 52m，坡度约 37°，呈单级坡形态，现场调查时，煤矸石堆坡面靠近坡顶区域局部植被已自然恢复，为自然生长的芦苇。

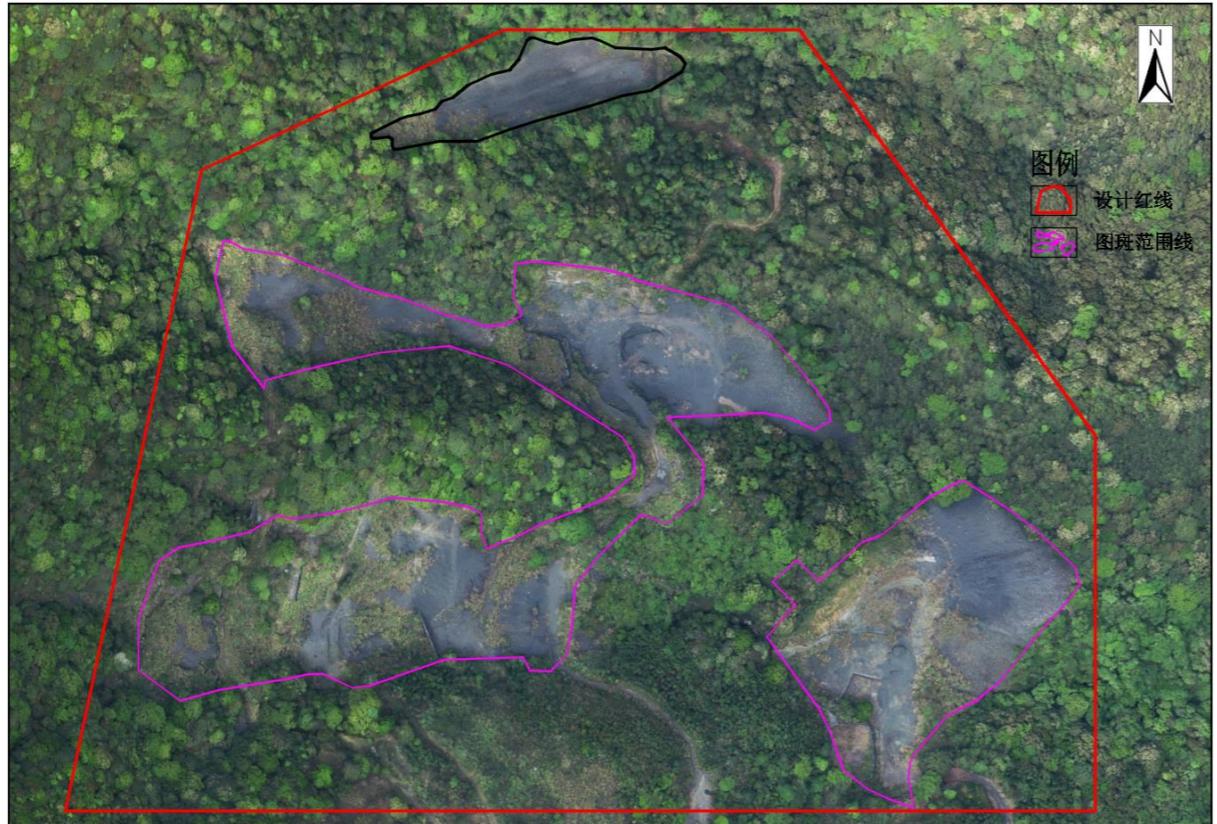
图 3.14-1 图斑 (ZJ3505252021087001、ZJ3505252021029001) 现状正射影像图

图斑 ZJ3505252021029001 范围现状主要为之前开采遗留的矿山公路、废弃煤台和煤矸石堆。矿山公路为碎石路，宽约 4m，现状未修建有排水沟；废弃煤台位于图斑西部，现场调查时煤台区域植被正自然恢复中，后续仅需补植即可。

煤矸石顺坡堆放于图斑范围内的山坳和斜坡地表，主要由北西部、北东部和南部三大堆煤矸石组成，其中北西部煤矸石堆最高约 85m，坡度 33-35°，煤矸石堆由块度 0.05-0.35m 不等的煤矸石组成，煤矸石堆坡面局部植被已自然恢复，为自然生长的芦苇；北东部煤矸石位于北西部煤矸石堆下方，堆块度与北西部煤矸石堆块度相同，由一个平台和煤矸石边坡组成，平台区域横向宽约 20m、纵向长约 30m、地面标高约 783m，面积约 600m²；煤矸石边坡坡顶高程约 783m、坡脚高程约 743.5m，边坡高约 40m、坡度约 36°，边坡坡面裸露；南部煤矸石堆坡脚标高约 797.50m、坡顶标高 848.50m，边坡高约 51m，坡度 33-35°，煤矸石堆由块度 0.05-0.35m 不等的煤矸石组成，煤矸石堆坡面局部植被已自然恢复，为自然生长的芦苇。

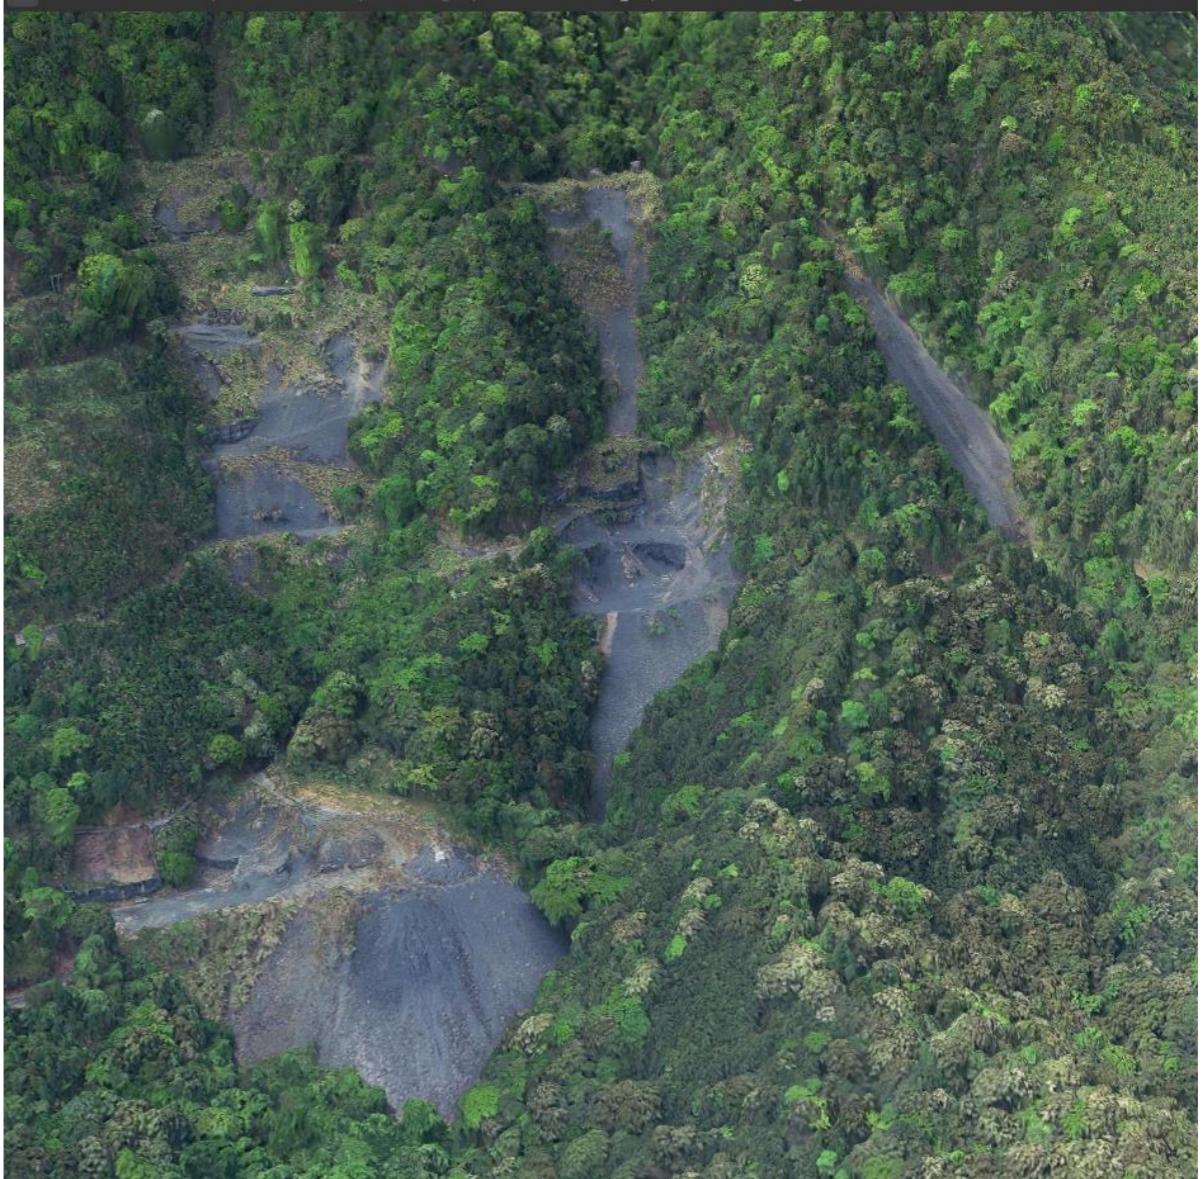
图 3.14-2 图斑 ZJ3505252021029001、ZJ3505252021087001 现状照片 (镜头方向南南西)

图斑 ZJ3505252021087001 由一个平台和煤矸石边坡组成，平台区域横向宽约

60m、纵向长约 40m、地面标高约 740m，面积约 2400 m²；煤矸石边坡坡顶高程约 750m、坡脚高程约 705m，边坡高约 45m、坡度约 36°，边坡坡面裸露。

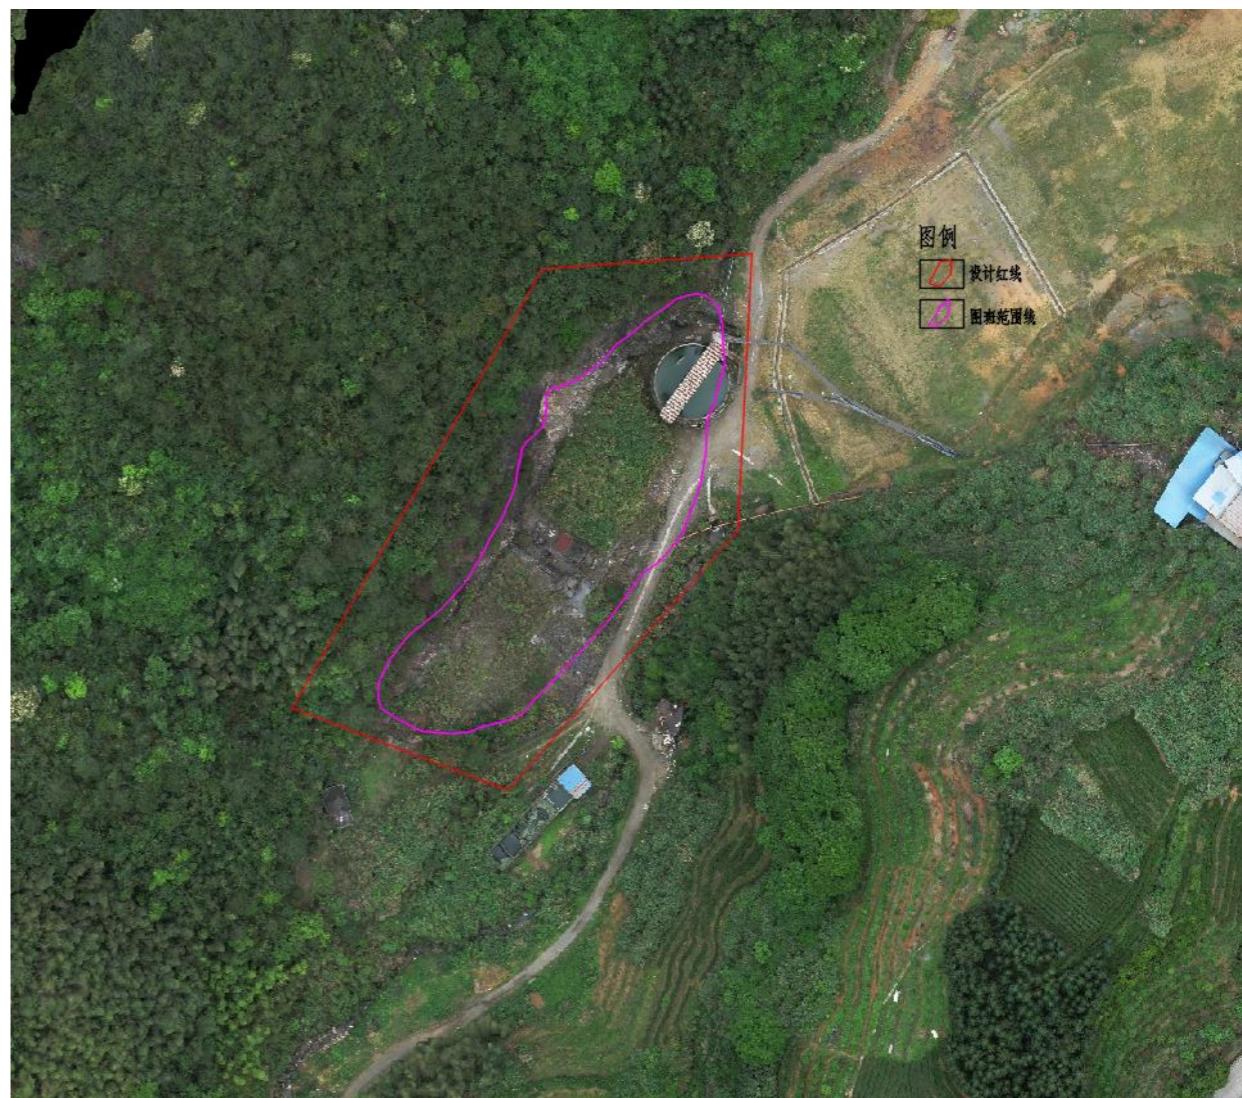
图 3.15-1 图斑 C3500002010123220095901005 现状正射影像图

原始微地貌处一坡向南东的斜坡近坡脚地段，图斑范围内主要由两块平整地、水塔及边坡组成，其中南西部平整地地面高介于 494-494m，地表植被已自然恢复，以芦苇为主；北东部平整地地面高介于 488-489m，地表植被已自然恢复，以芦苇为主；两块平整地之间形成约 4m 高的陡坎，陡坎坡脚为现状未拆除的废弃建筑；水塔位于图斑范围北部，后续拟留作管护水源；边坡位于图斑范围北西部及上方，边坡坡脚高程 488-494m、坡顶高程 515-524m，边坡高约 30m，坡度 $60-70^{\circ}$ ，边坡

上部覆盖薄层状坡残积土，厚 0.3-0.5m，之下为强风化岩，岩石风化不均匀，其中南西部边坡坡面岩石完整呈块状，节理裂隙不发育，中-北东部边坡坡面岩石节理裂隙较发育，受节理裂隙交错切割影响，岩体较破碎，现状见有掉块现象。

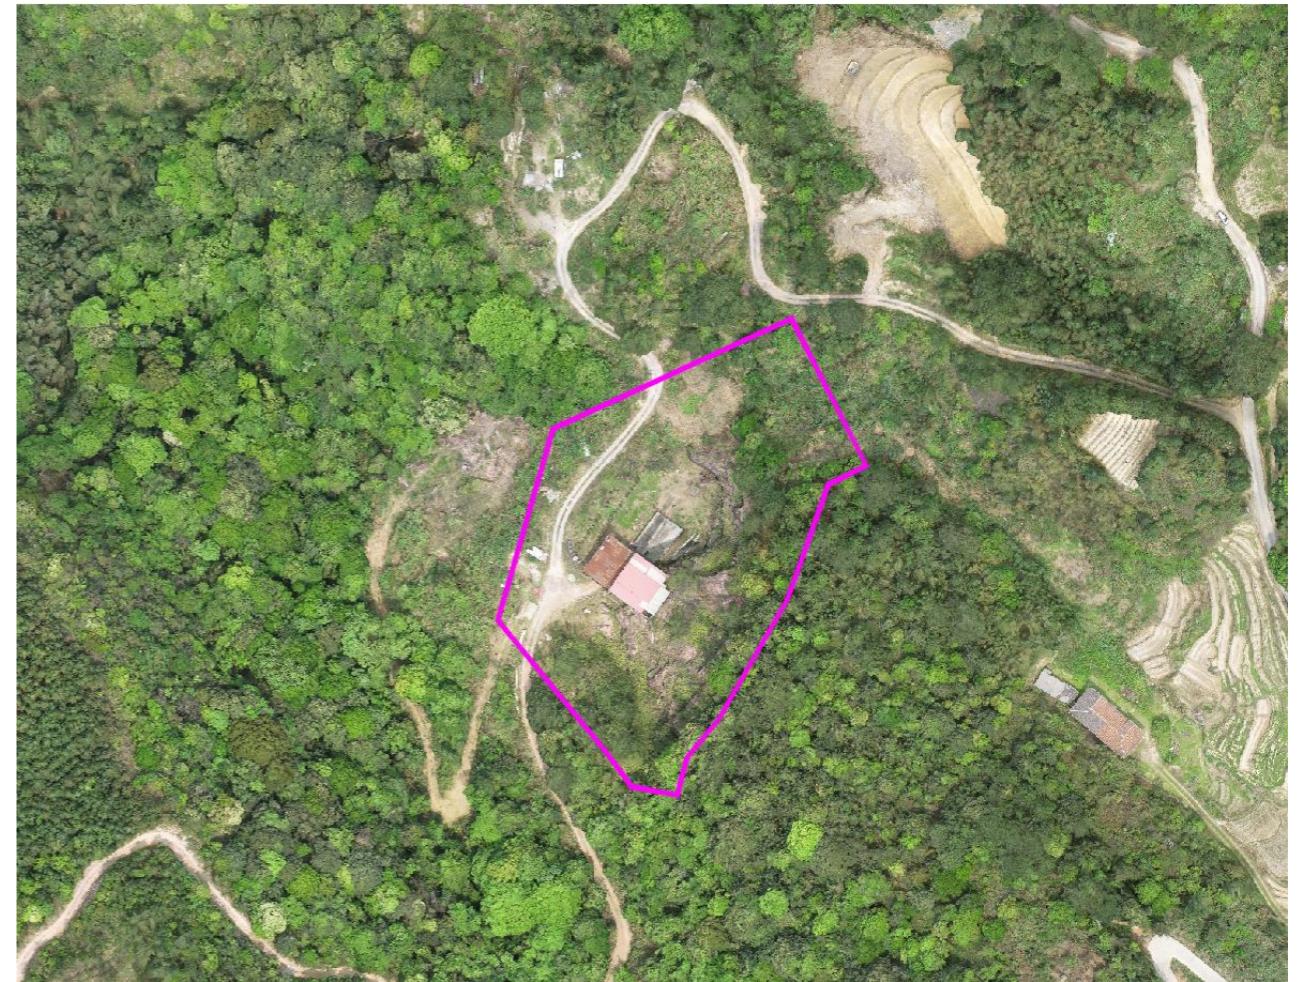
图 3.16-1 图斑 ZJ3505252021116001 现状正射影像图

原始微地貌处坡向北西的斜坡地段，地表现为空地和一栋废弃建筑，地面标高介于 670-679m，相对高差约 9m，地势相对平缓，空地区域植被多已自然恢复，以芦苇为主。场地南侧、西侧及北侧均为自然斜坡，场地南部为人工开挖形成的坡向北西的边坡，开挖边坡长约 60m，高 20-30m，呈两级台阶状，第一级边坡高约 10m，坡度

约 $70-80^\circ$ ，第二级边坡高 10-20m，坡度约 $50-60^\circ$ ，边坡上部覆盖薄层状坡残积土，厚约 0.3m，之下为中风化岩，岩石完整呈块状-巨块状，节理裂隙不发育。
