# 晋江市灵源街道曾林社区青少年文体活动中心 岩土工程勘察报告

勘察阶段：详细勘察

工程编号：2024-0075 (0595WSQ-008)

中勘岩土（厦门）勘察设计有限公司

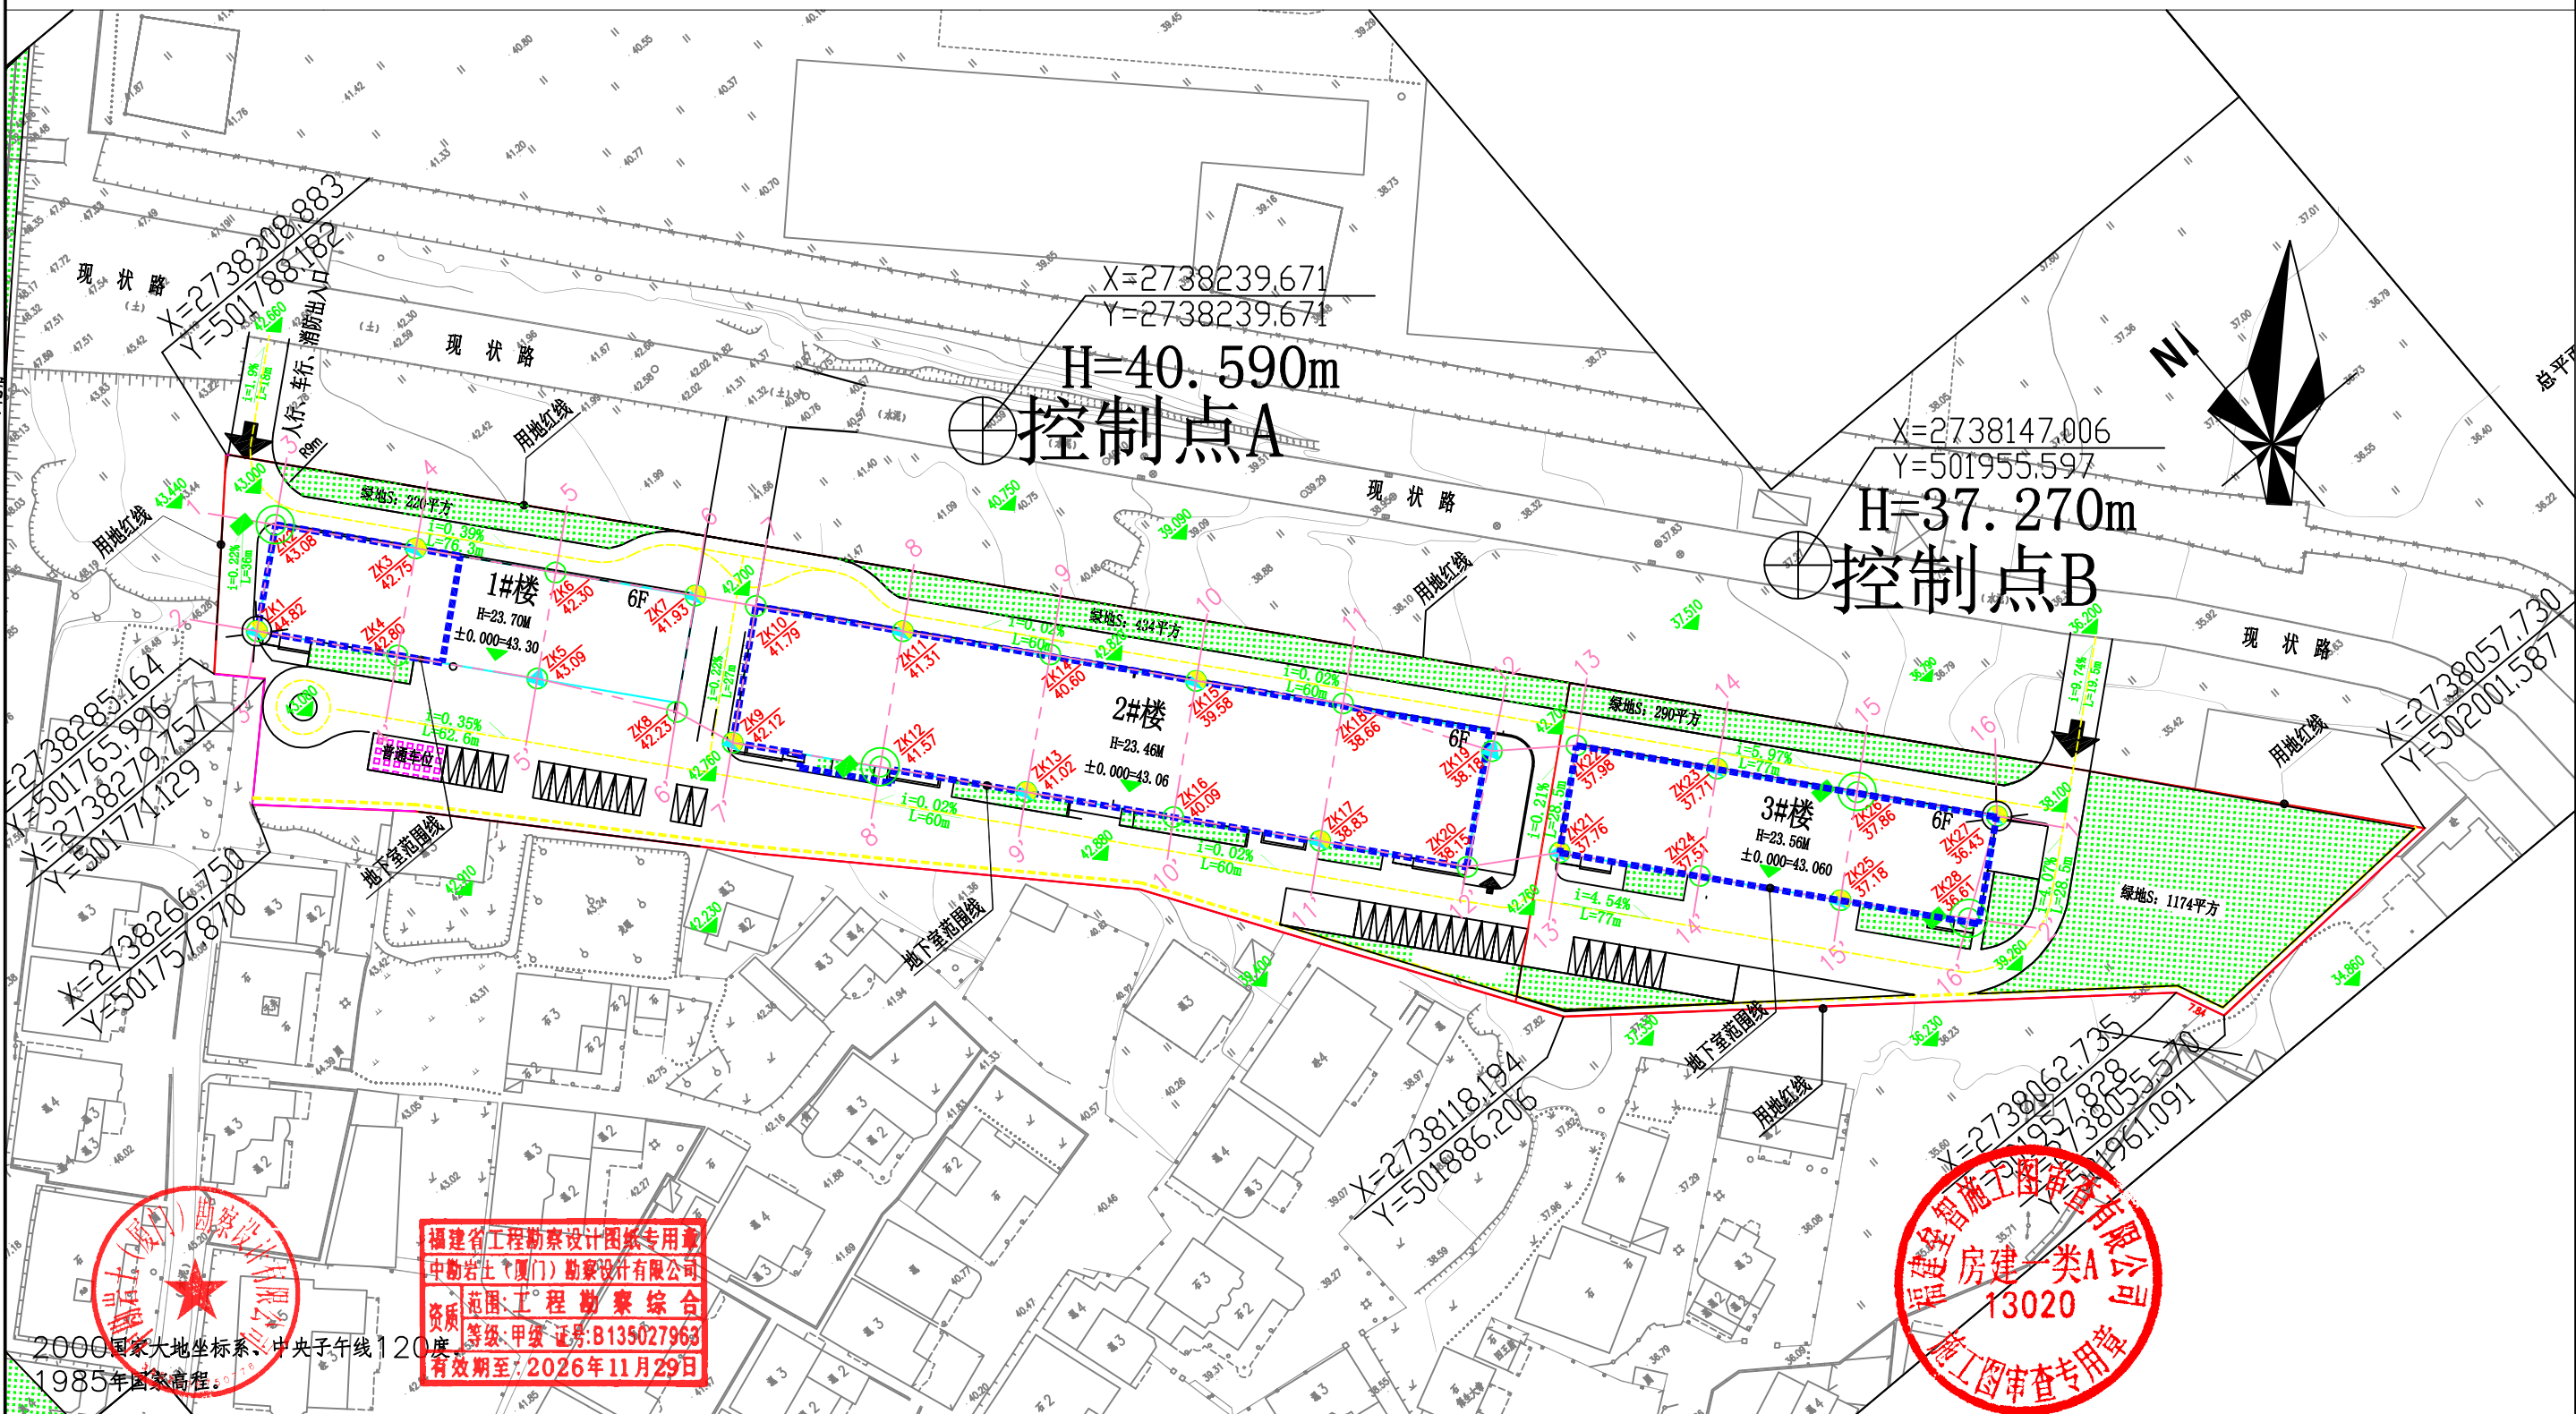
## 勘探点平面布置图

的总平面图一致。各勘探点的详细坐标由设计单位提供的建筑总平面图换算得出。根据委托方提供的两个控制点：**场地北东侧现状水泥路路边铆钉点 A**(X=2738239.671、Y=501876.170，H=40.590m)、**场地北东侧现状水泥路路边铆钉点 B**(X=2738147.006、Y=501955.597，H=37.270m)，由我司测量处采用中海达 V8 GNSS RTK 卫星定位系统(GPS)进行施放并计算孔口高程，控制点位置见附图 02。

本次勘察，勘探点位置、数量由设计单位及我院根据《岩土工程勘察规范》(GB50021-2001) (2009 版)、省标《岩土工程勘察标准》(DBJ/T 13-84-2022) 及《建筑桩基技术规范》(JGJ 94-2008) 勘察要求，主楼孔及地下室孔沿拟建建筑物角点、轮廓线布设。本次勘察共出具 28 个钻孔数据（编号为 ZK1-ZK28），钻孔间距≤24m。由于基坑外无条件进行基坑外围孔的勘探工作，本次勘察根据基坑边钻孔的地质情况及场地周边地质资料对基坑开挖及支护进行分析、建议，基坑开挖时如发现地质异常，建议进行施工勘察。

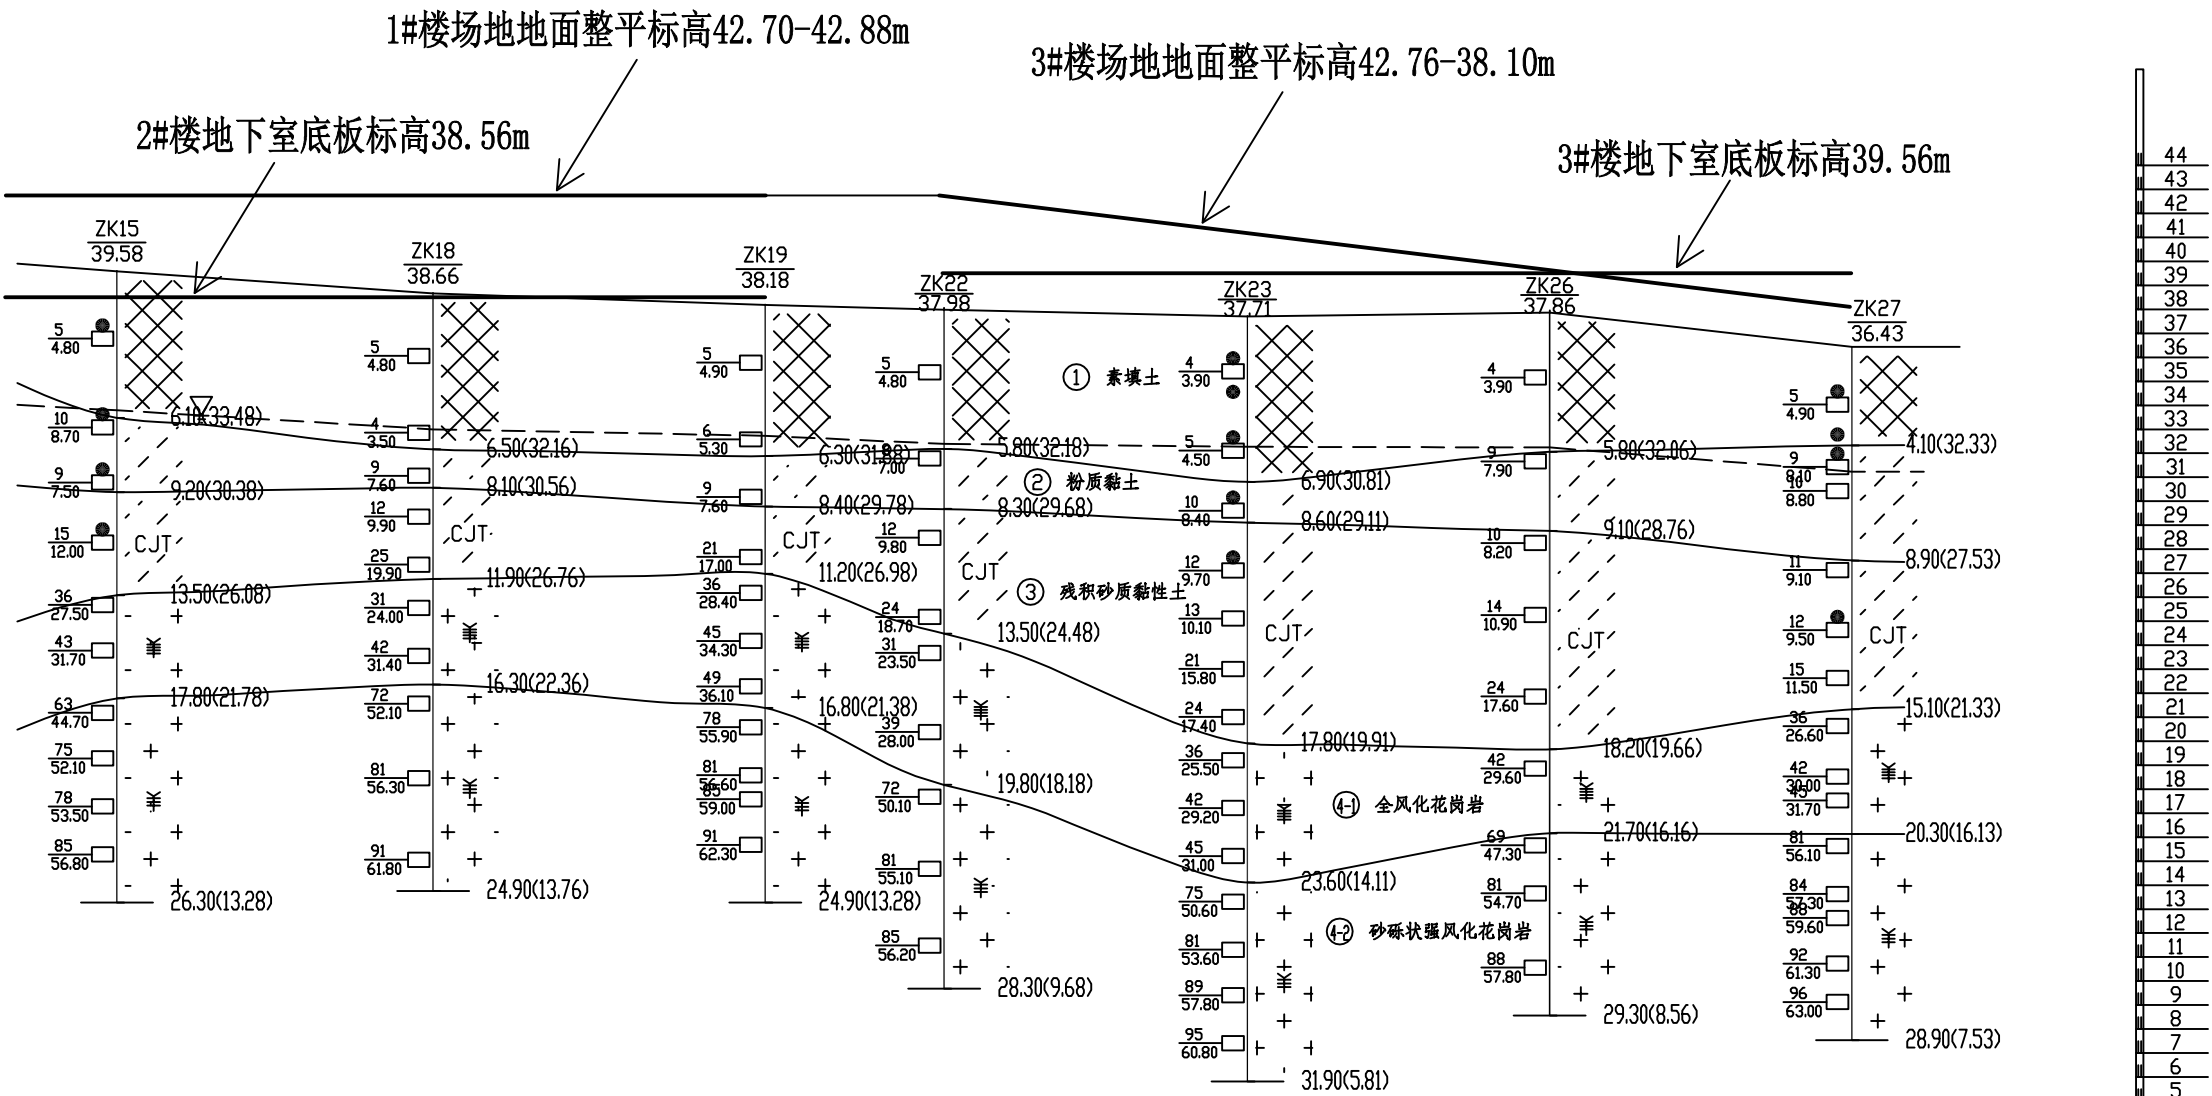
1b-----1b' 工程地质剖面图

水平比例尺 1:500 垂直比例尺 1:300

本次勘察在残积土与各风化岩中均未发现有洞穴、临空面、岩脉、破碎带及软弱夹层。但由于场地花岗岩构造特性及所受自然应力的不同，其风化程度很不均匀，本次勘察在全风化花岗岩④-1层揭露有差异风化残留体（砂砾状强风化花岗岩残留体），且不排除钻孔外存在孤石、残留体及岩脉的可能性。上述各岩土层的分布、厚度等情况详见“工程地质剖面图”（附图3）及“钻孔柱状图”（附图4）。差异风化残留体具体分布详见下表（表2.4）。

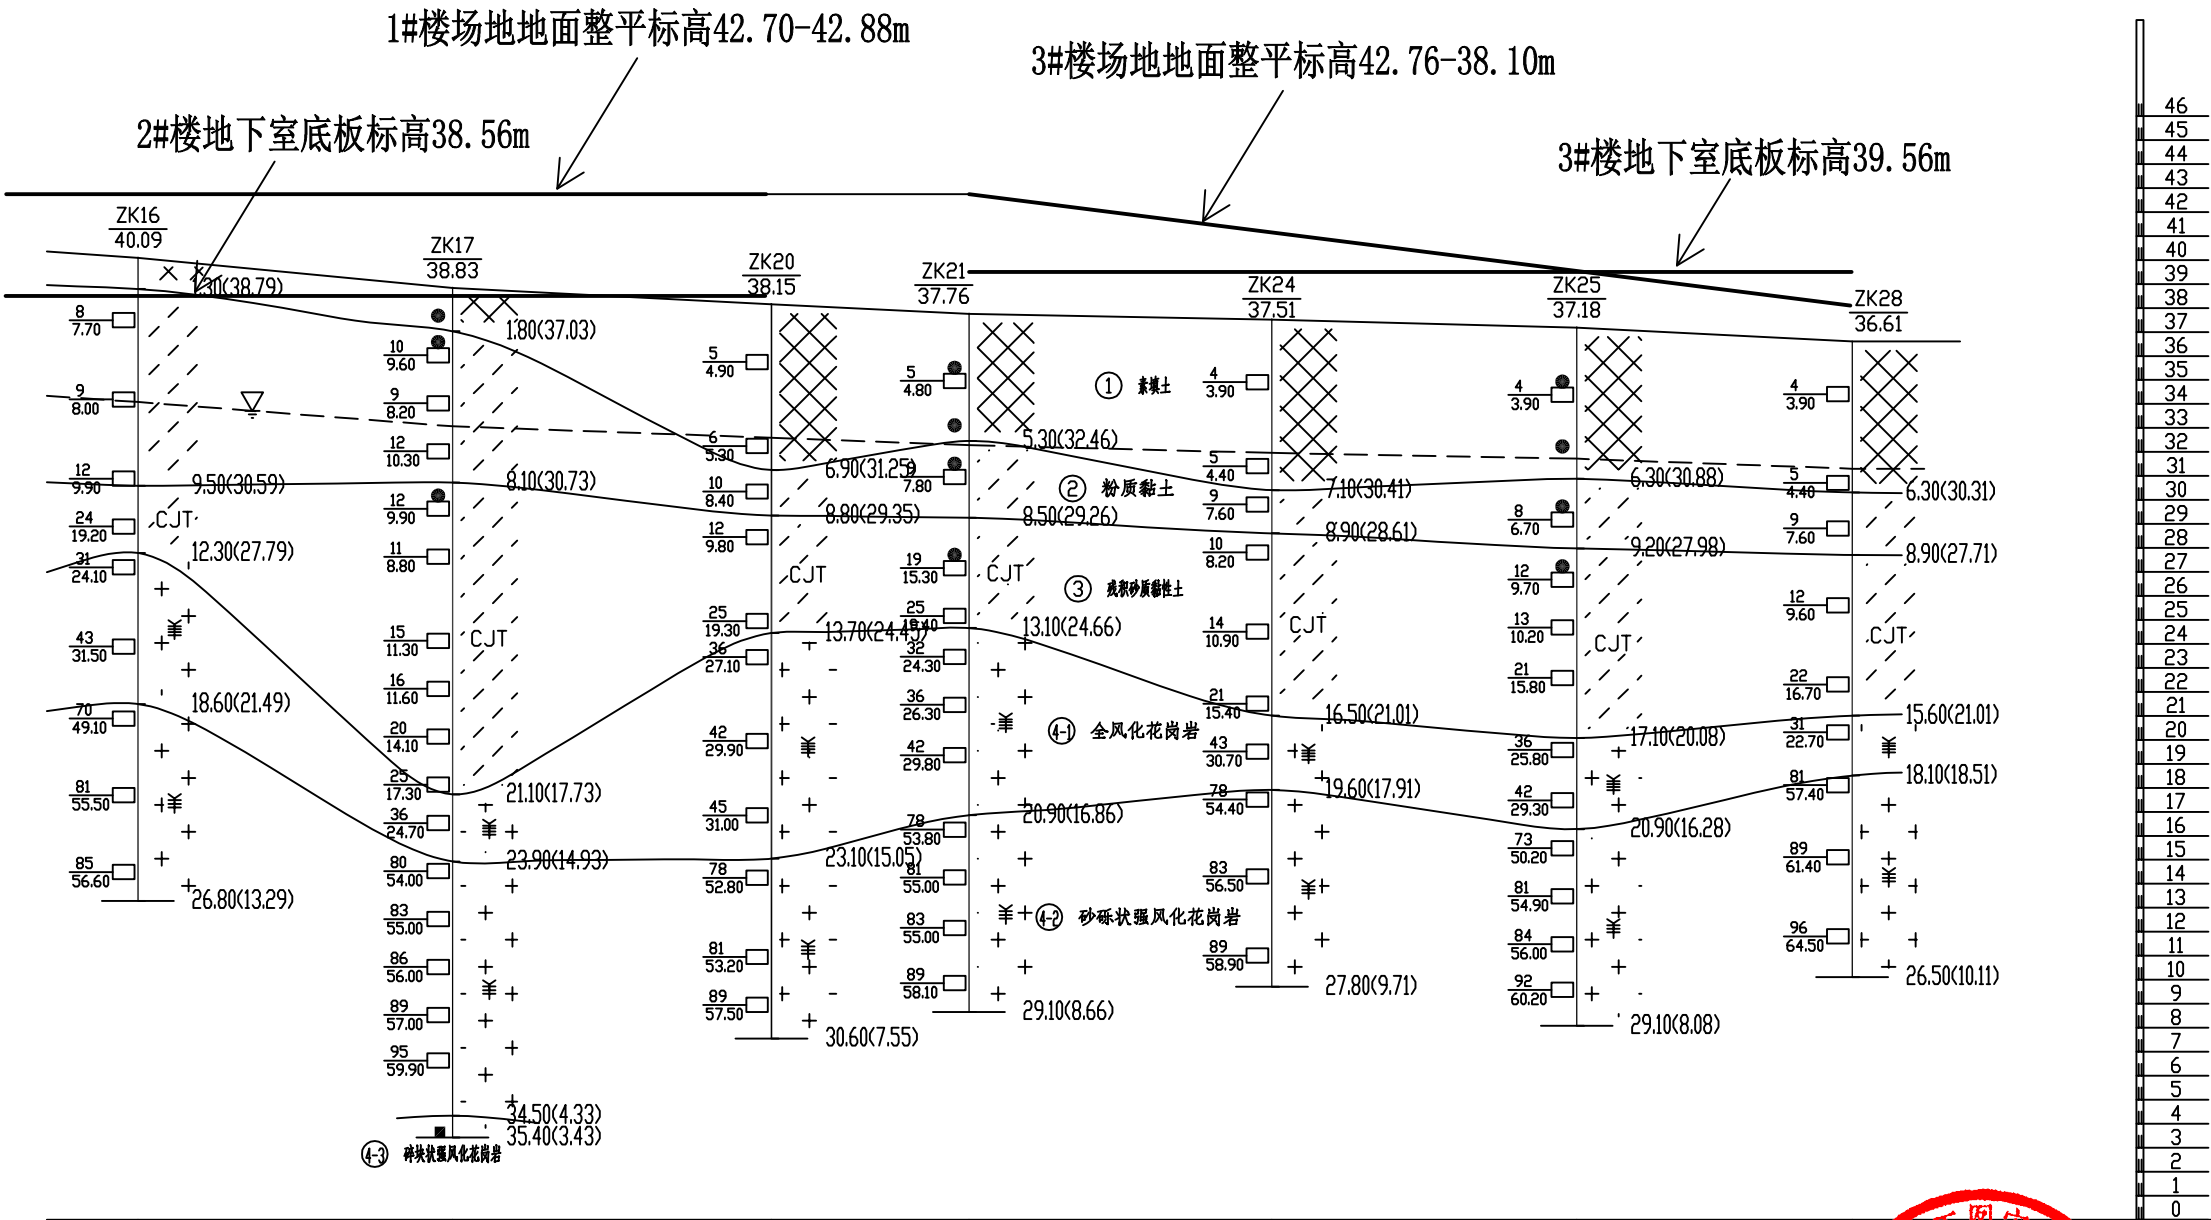
2b-----2b' 工程地质剖面图

水平比例尺 1:500 垂直比例尺 1:300

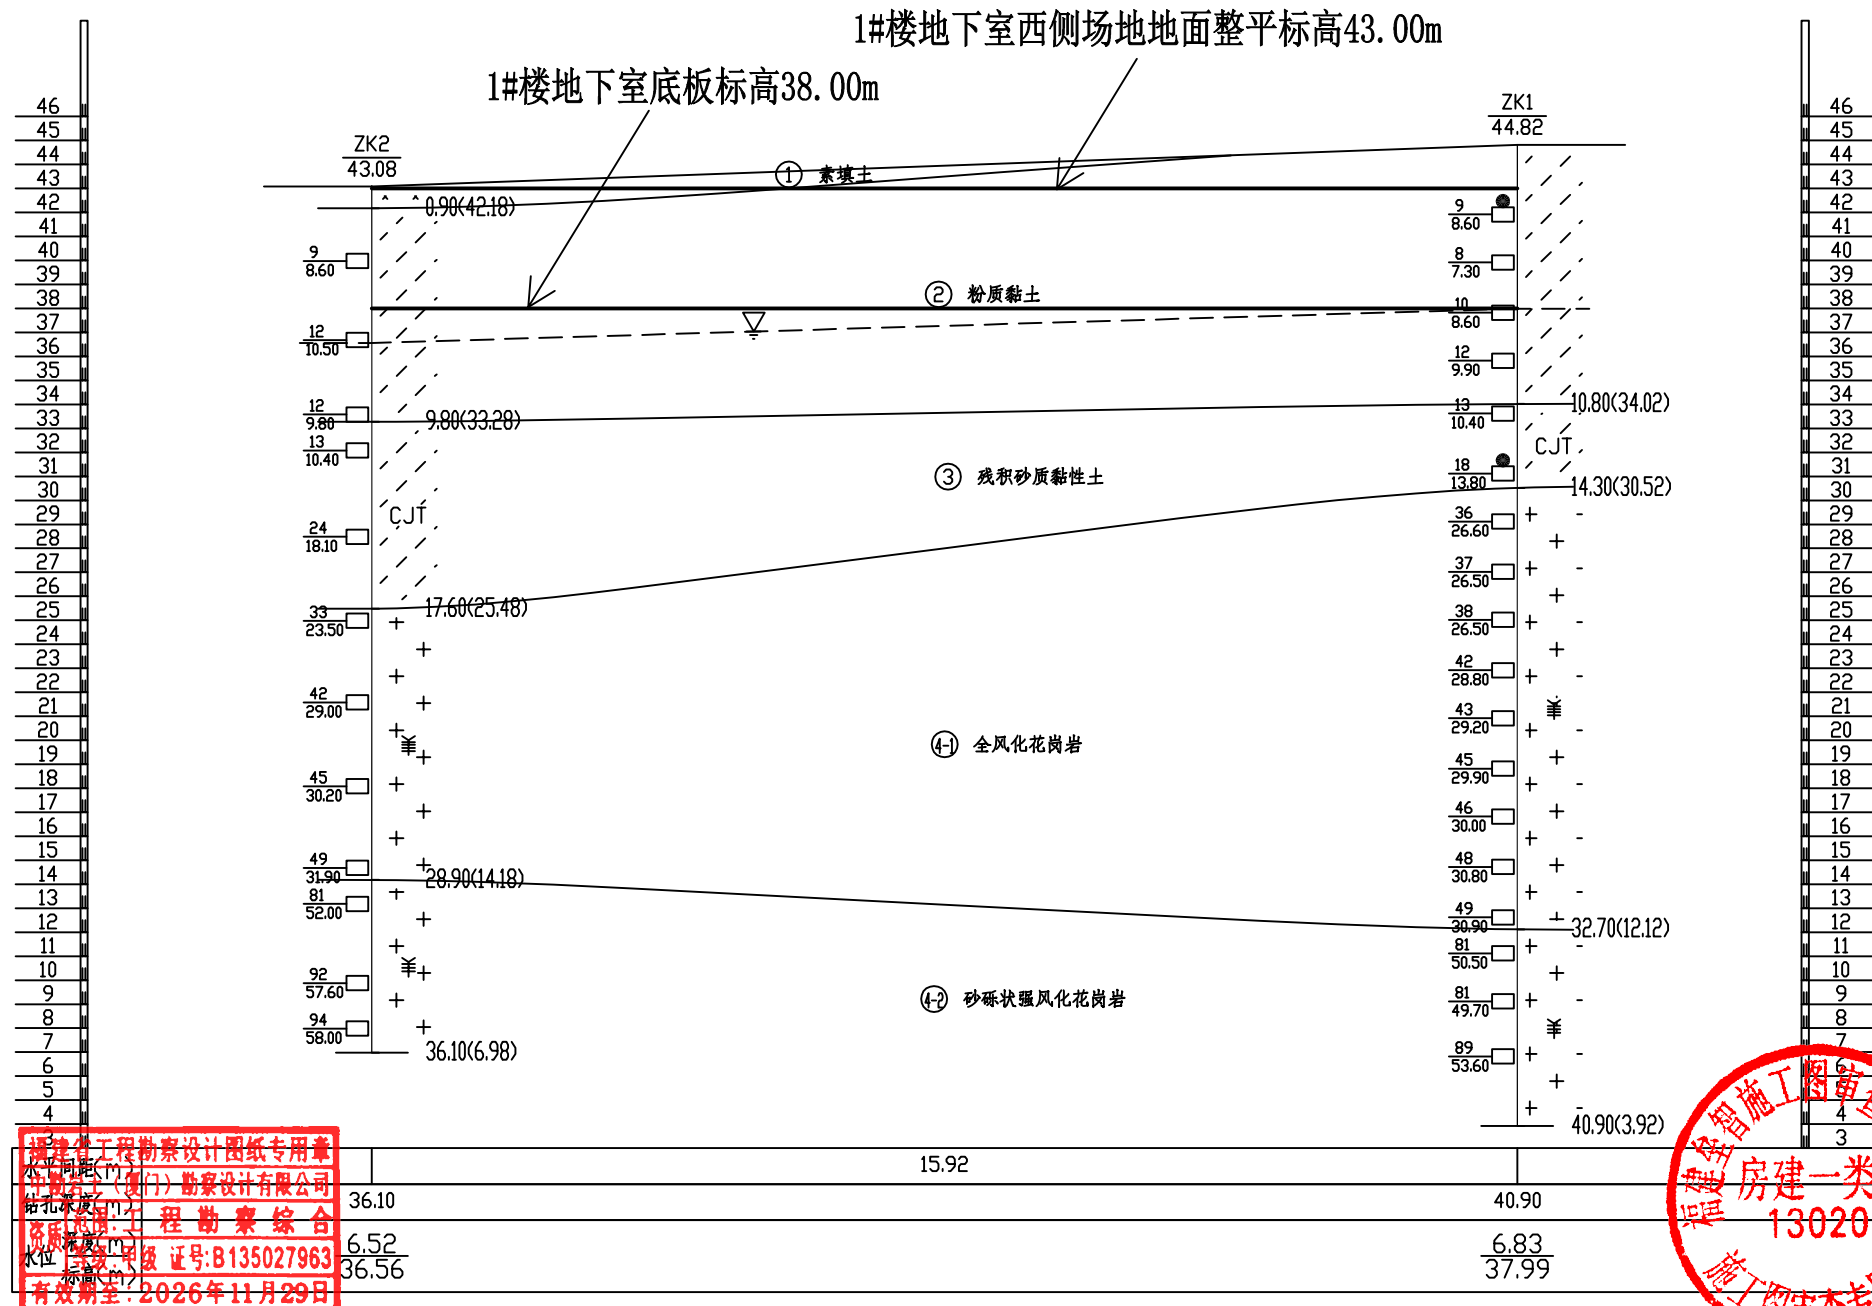
# 3-----3' 工程地质剖面图

水平比例尺 1:100 垂直比例尺 1:300

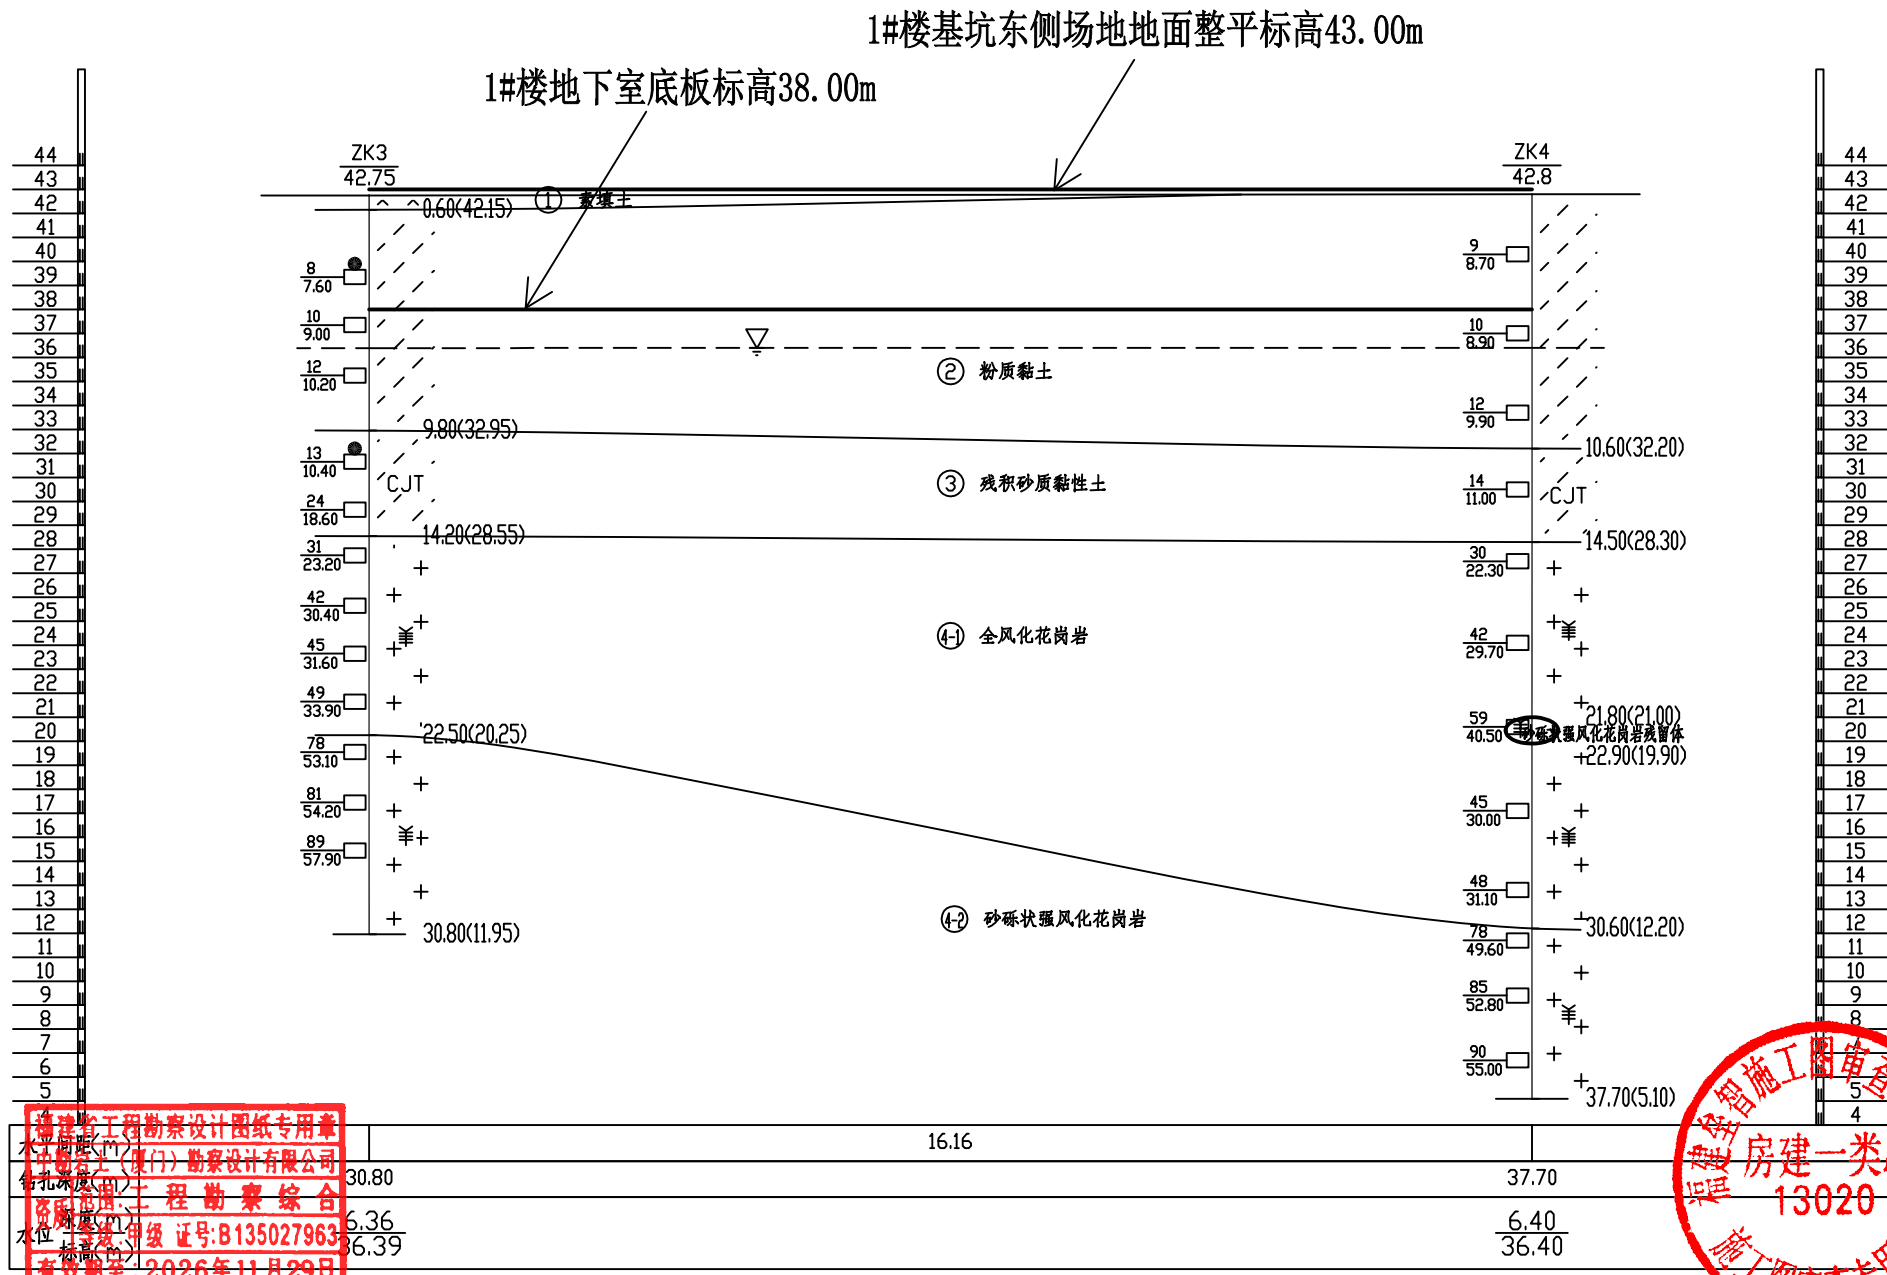
# 4-----4' 工程地质剖面图

水平比例尺 1:100 垂直比例尺 1:300

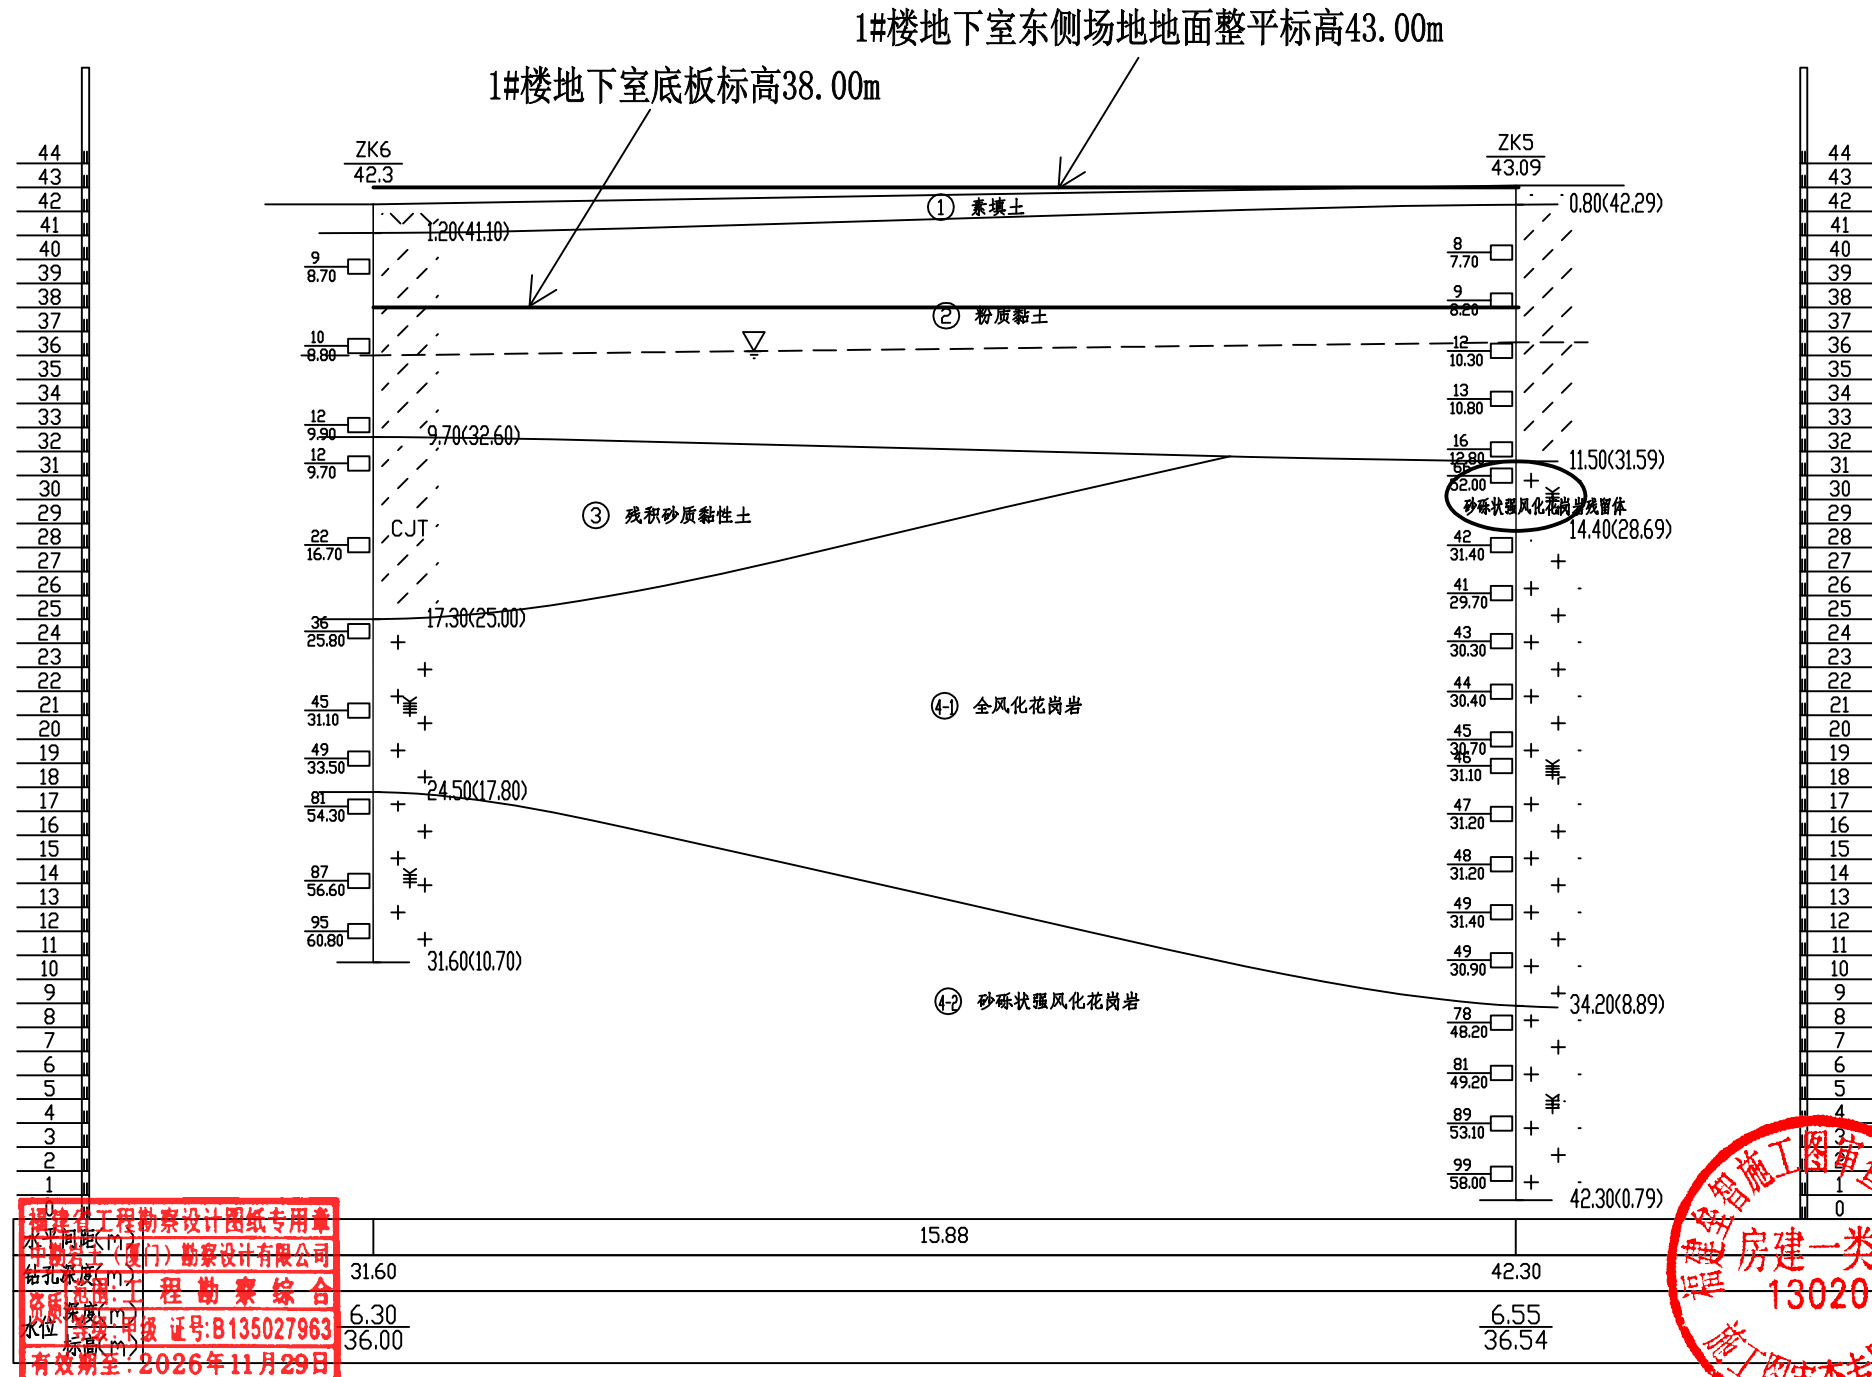
# 5-----5' 工程地质剖面图

水平比例尺 1:100 垂直比例尺 1:300

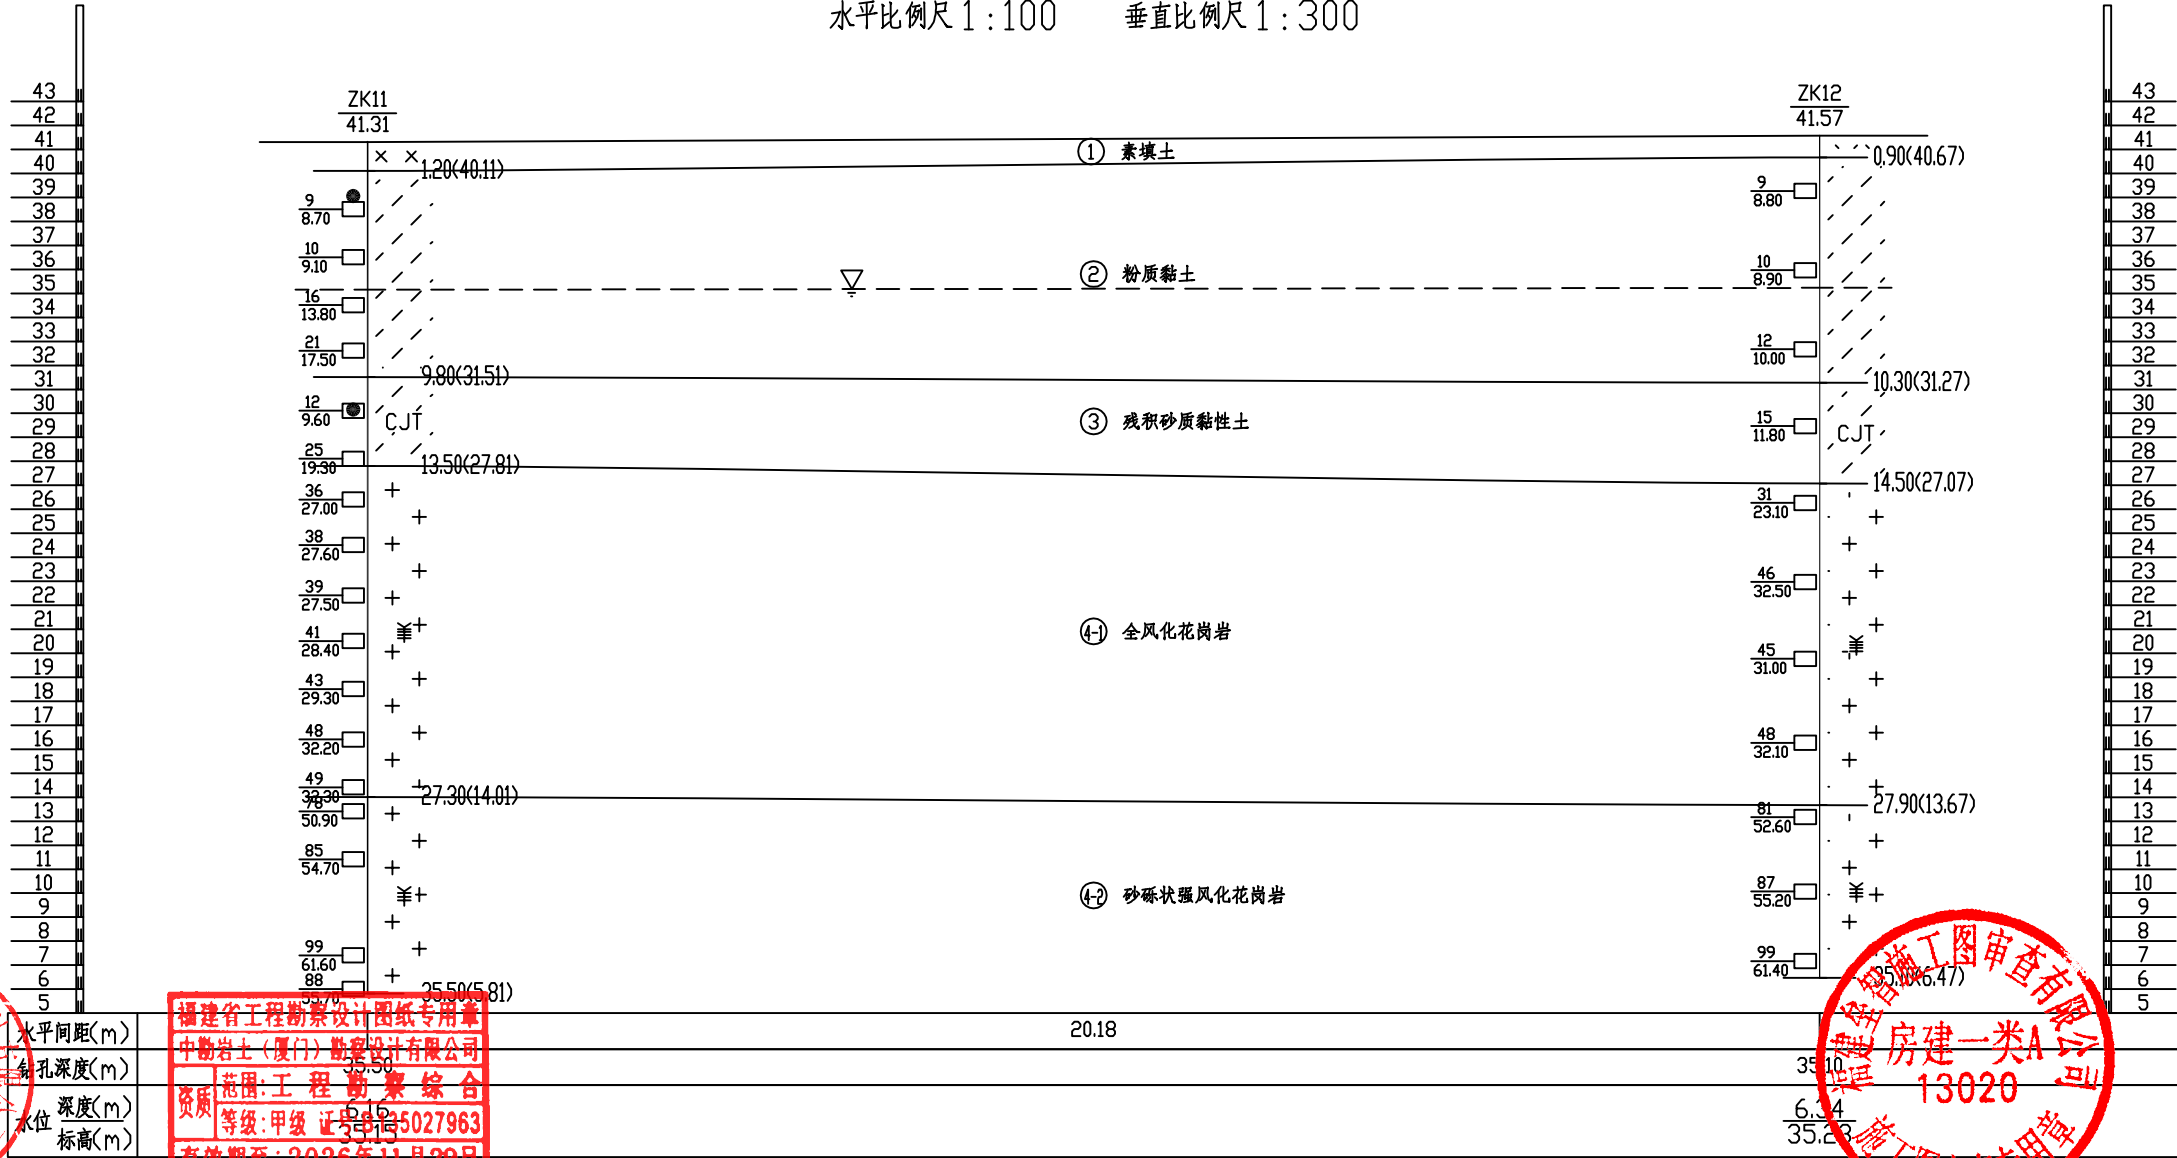
# 8-----8' 工程地质剖面图

水平比例尺 1:100 垂直比例尺 1:300

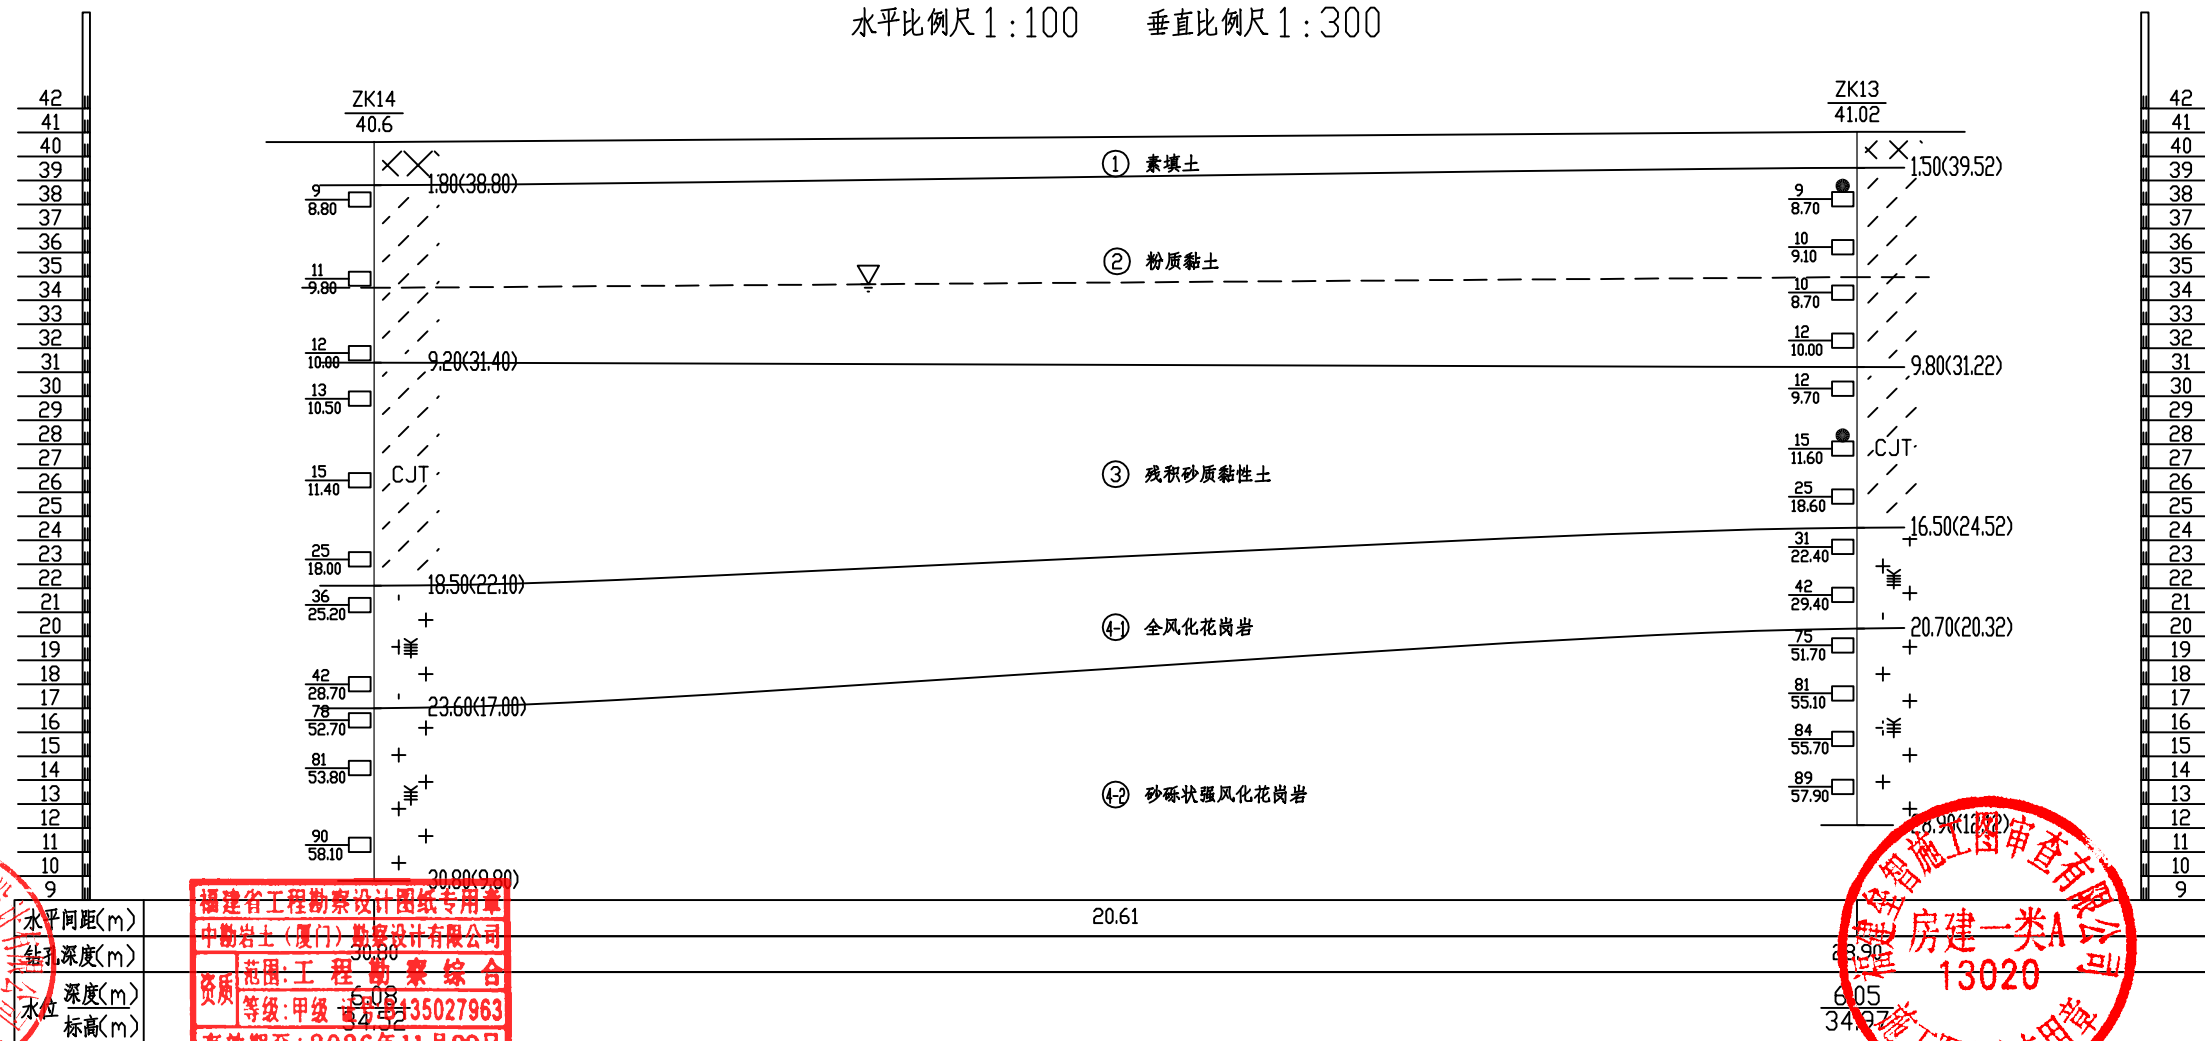
# 9-----9' 工程地质剖面图

水平比例尺 1:100 垂直比例尺 1:300

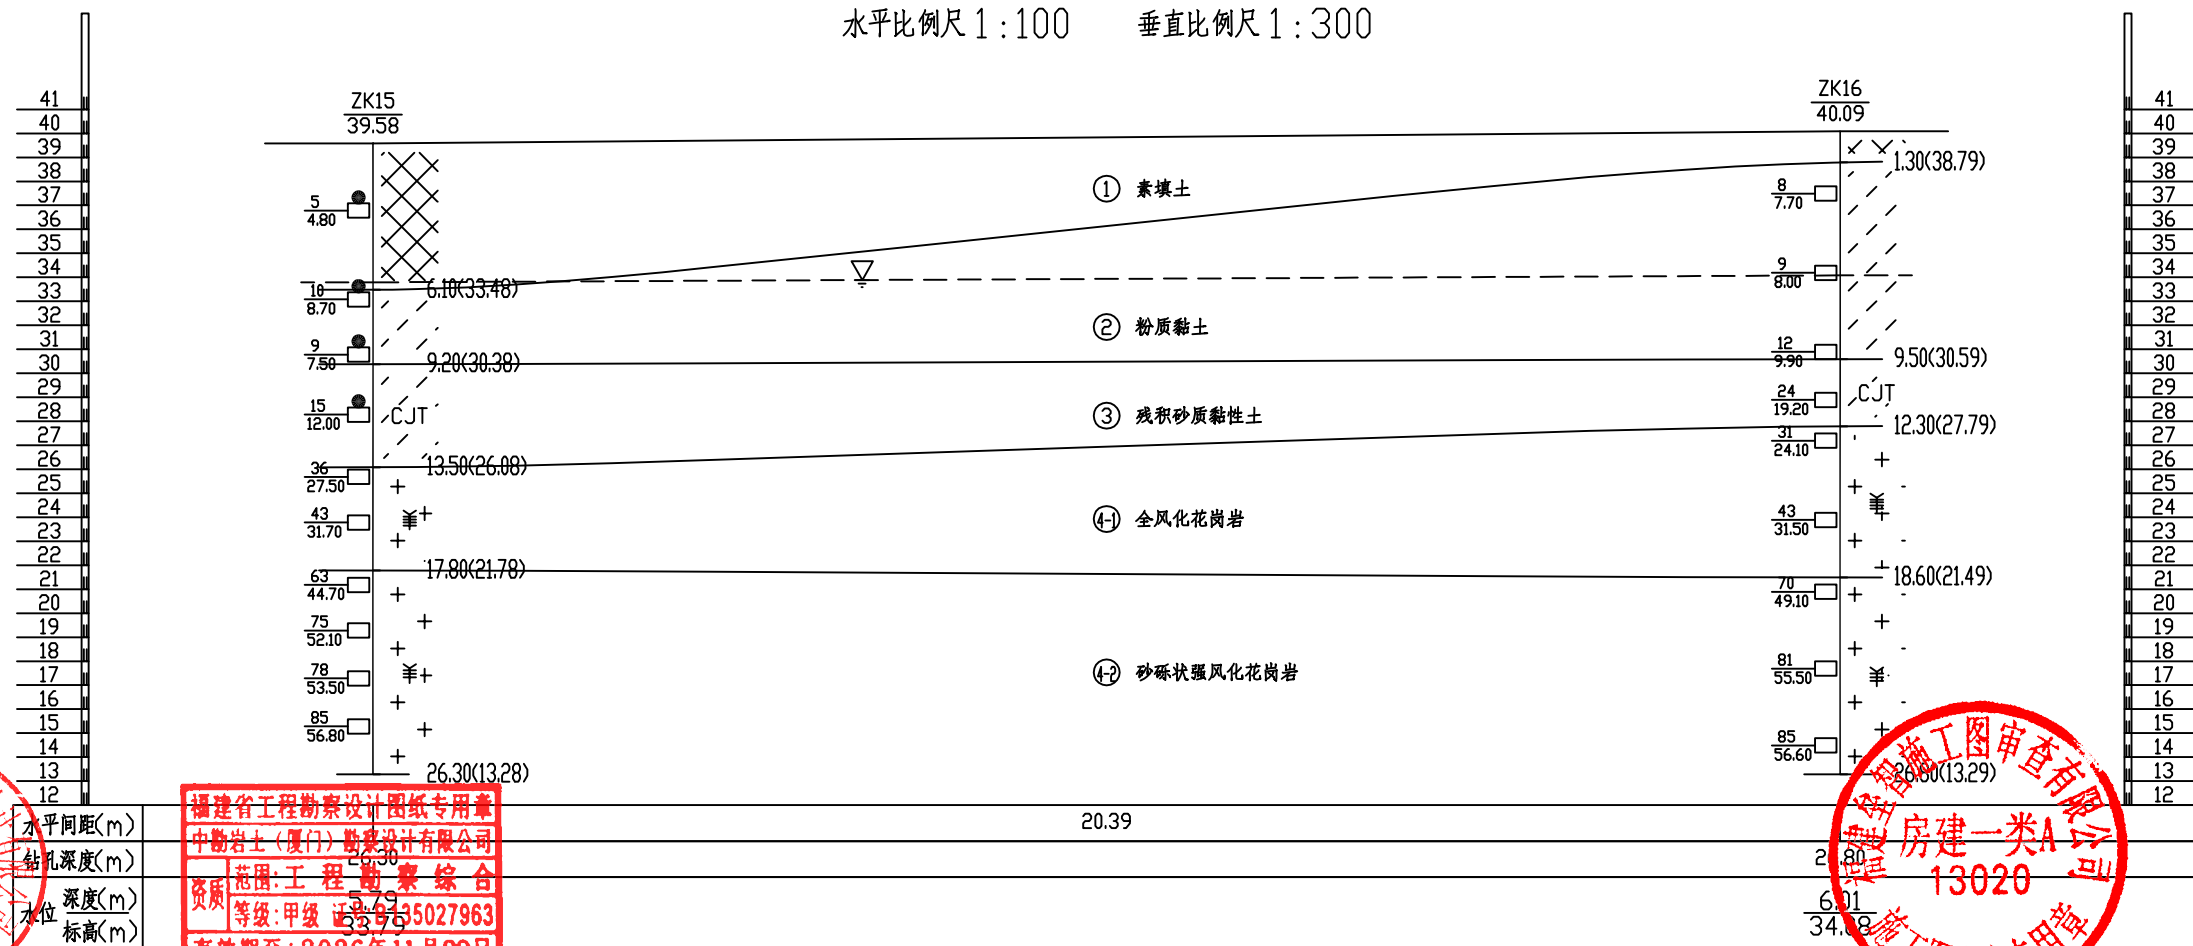
晋江市灵源街道曾林社区青少年文体活动中心  
10-----10' 工程地质剖面图

水平比例尺 1:100 垂直比例尺 1:300
