# 晋江市灵源街道曾林社区青少年文体活动中心 岩土工程勘察报告

勘察阶段：详细勘察

工程编号：2024-0075 (0595WSQ-008)

中勘岩土（厦门）勘察设计有限公司

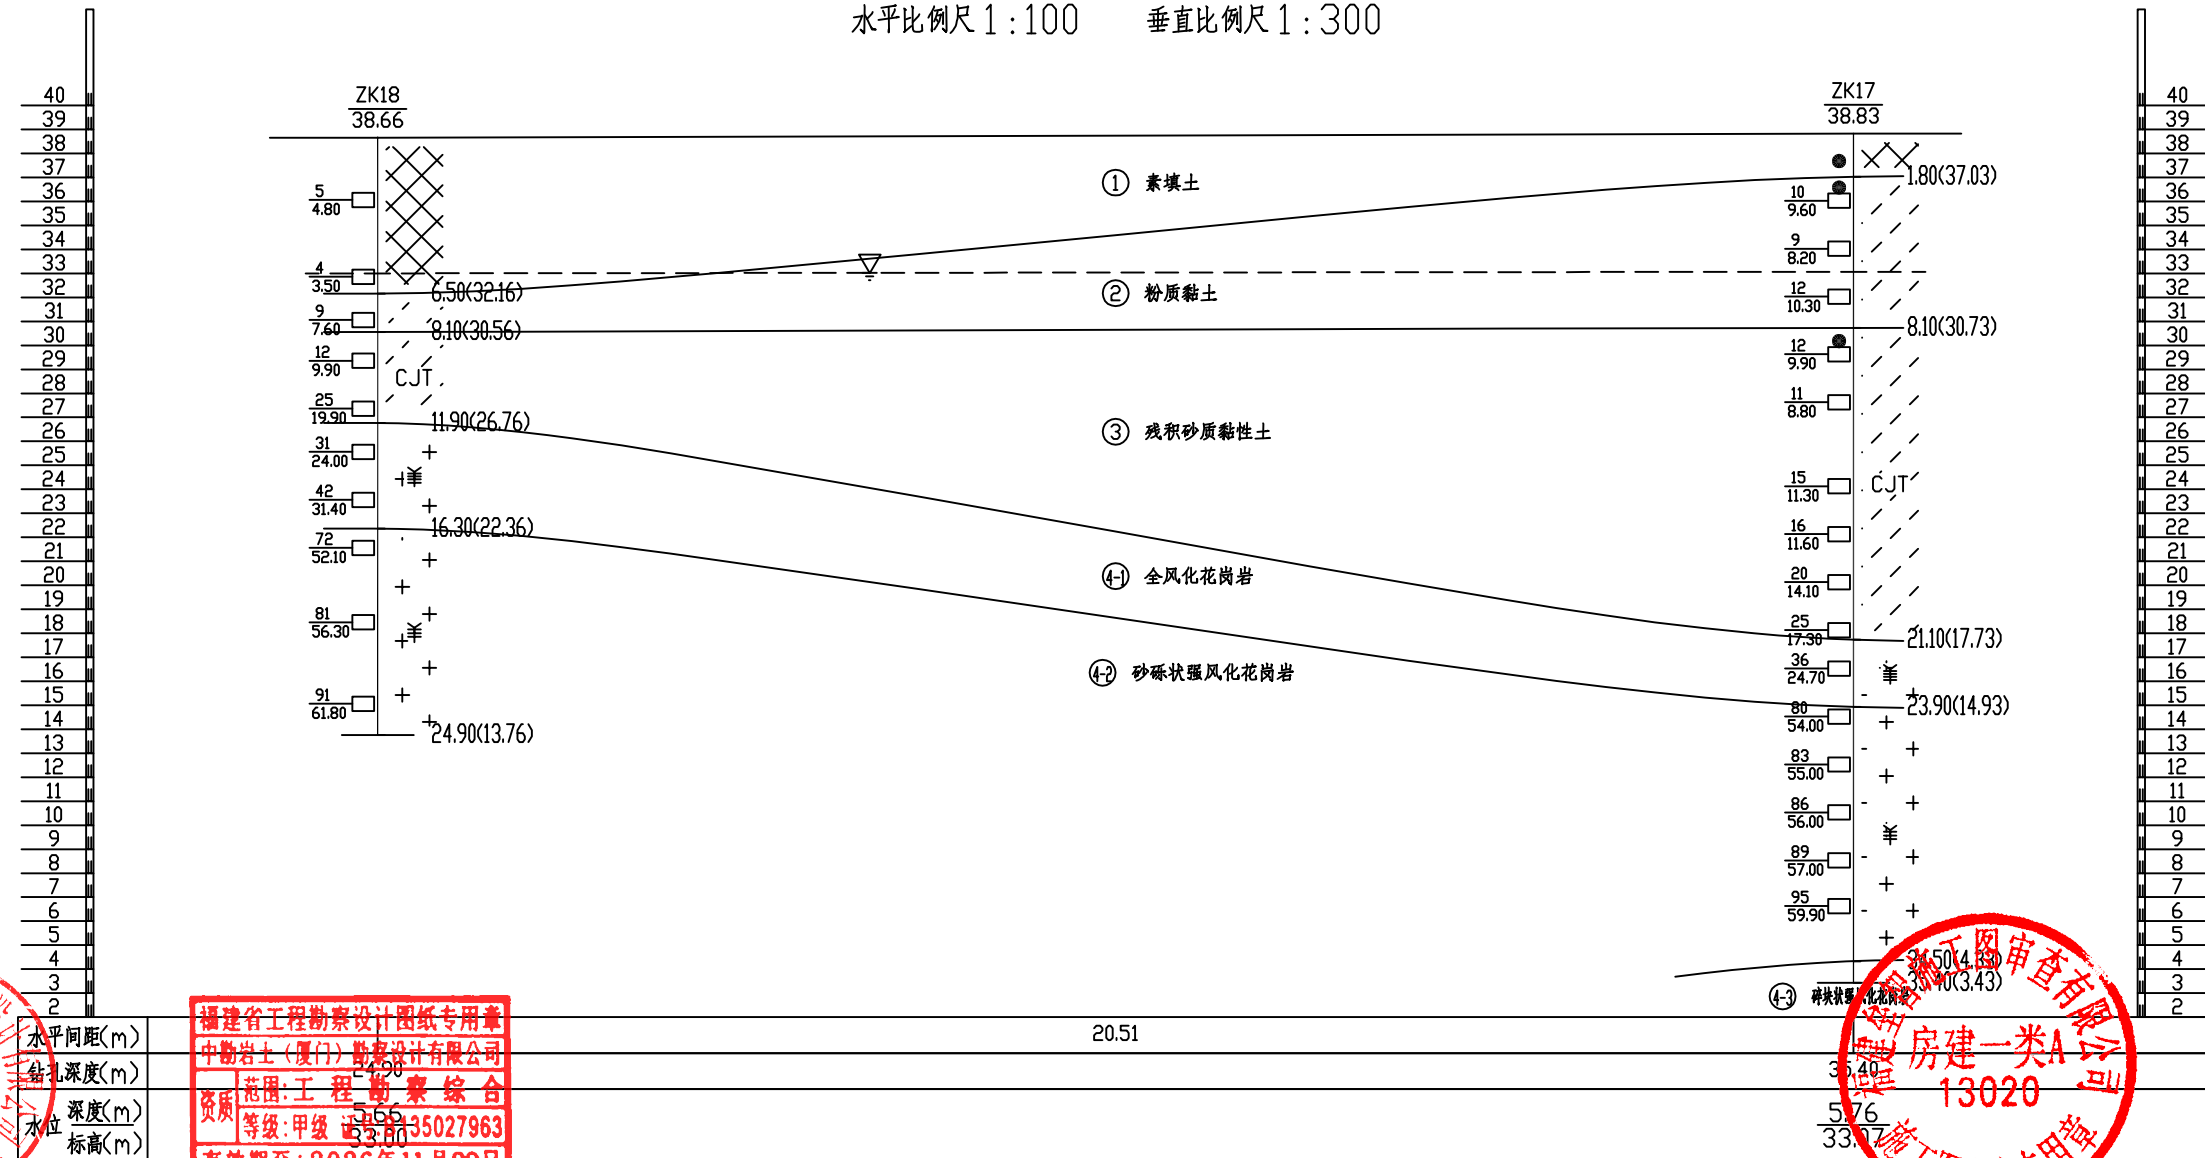
# 11-----11' 工程地质剖面图

水平比例尺 1:100 垂直比例尺 1:300

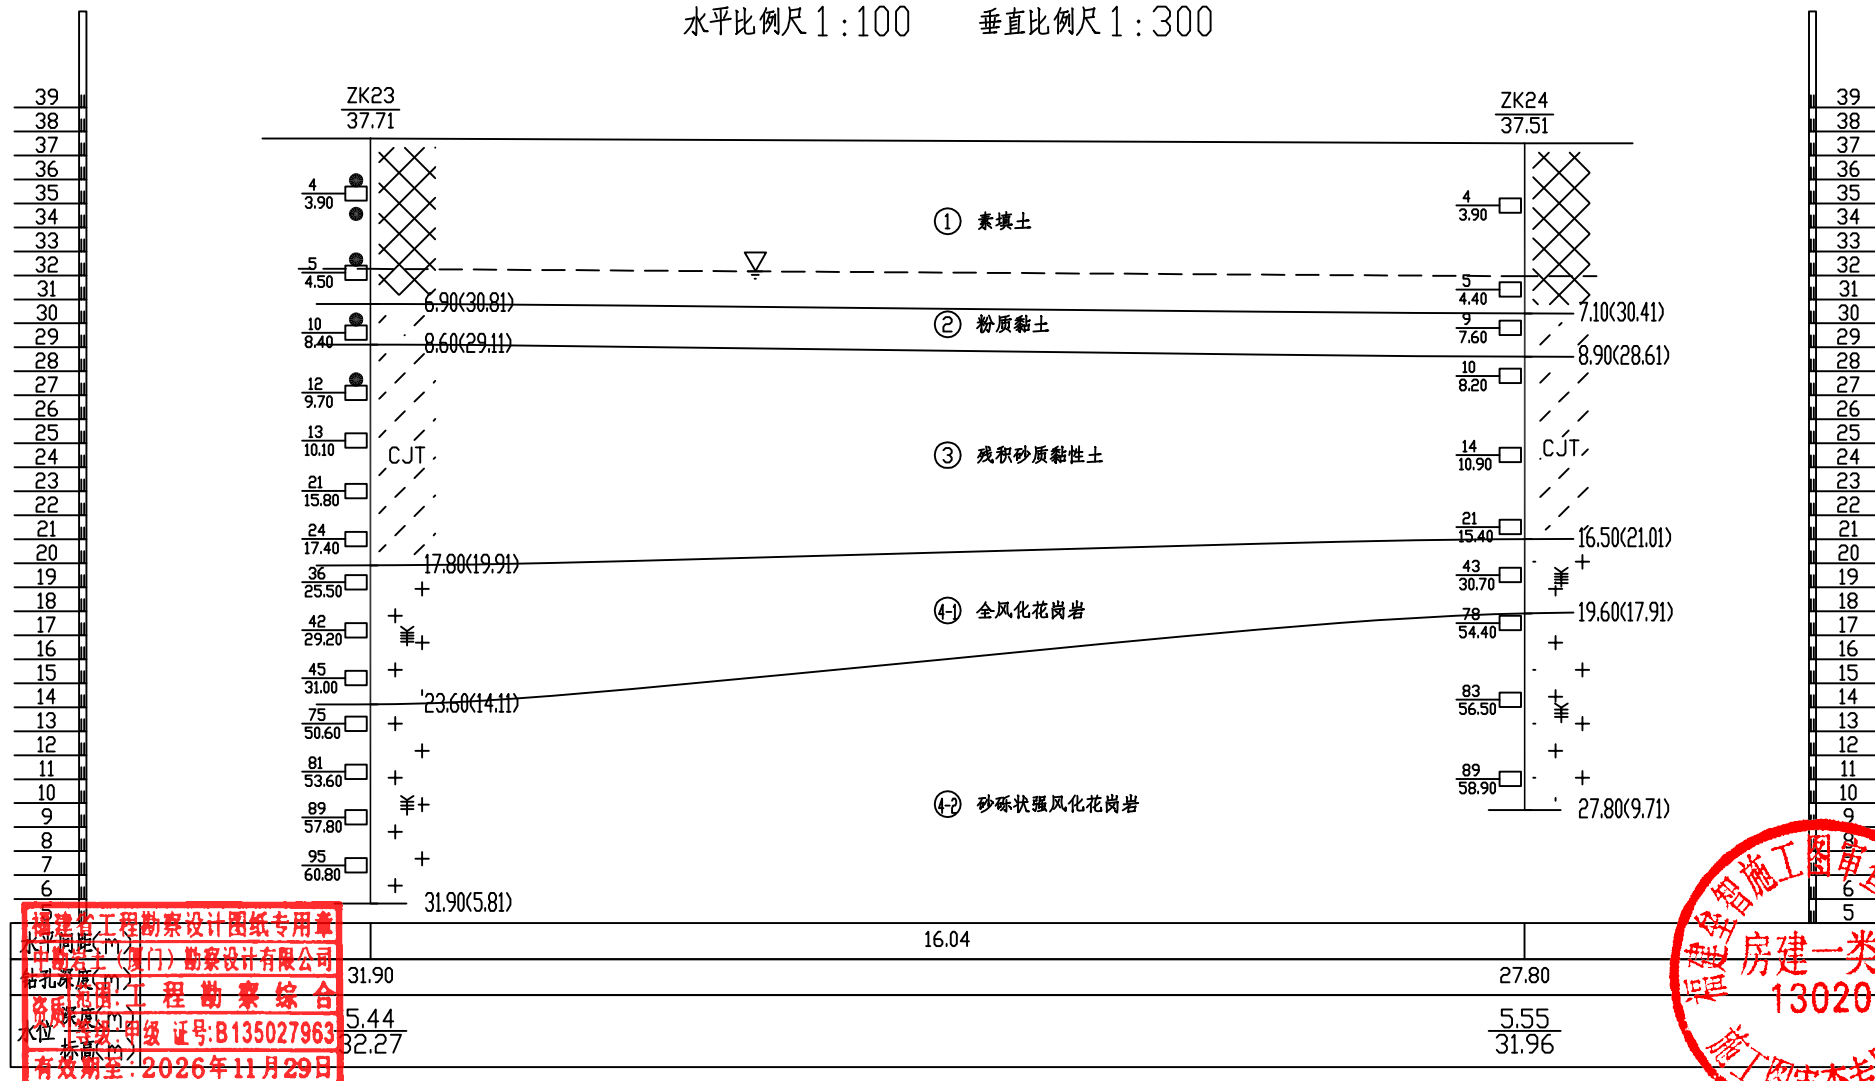
晋江市灵源街道曾林社区青少年文体活动中心  
14-----14' 工程地质剖面图

水平比例尺 1:100 垂直比例尺 1:300

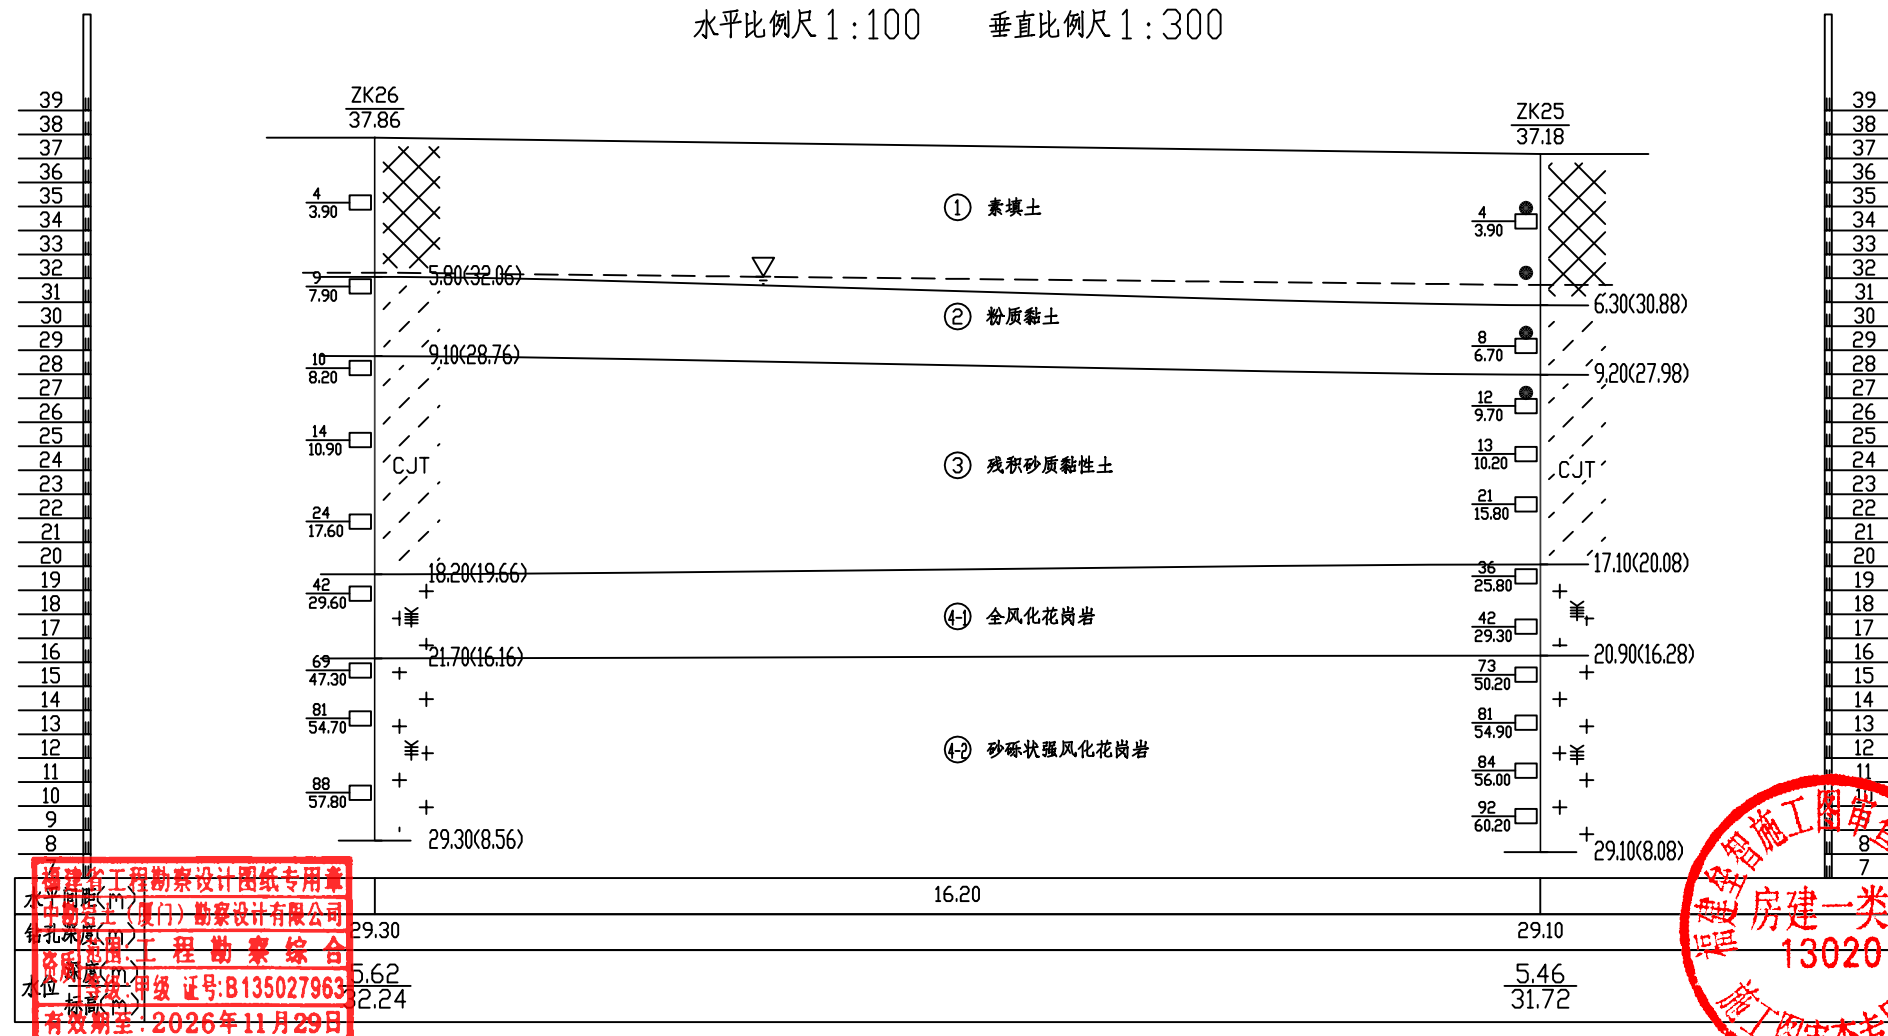
晋江市灵源街道曾林社区青少年文体活动中心  
15-----15' 工程地质剖面图

水平比例尺 1:100 垂直比例尺 1:300

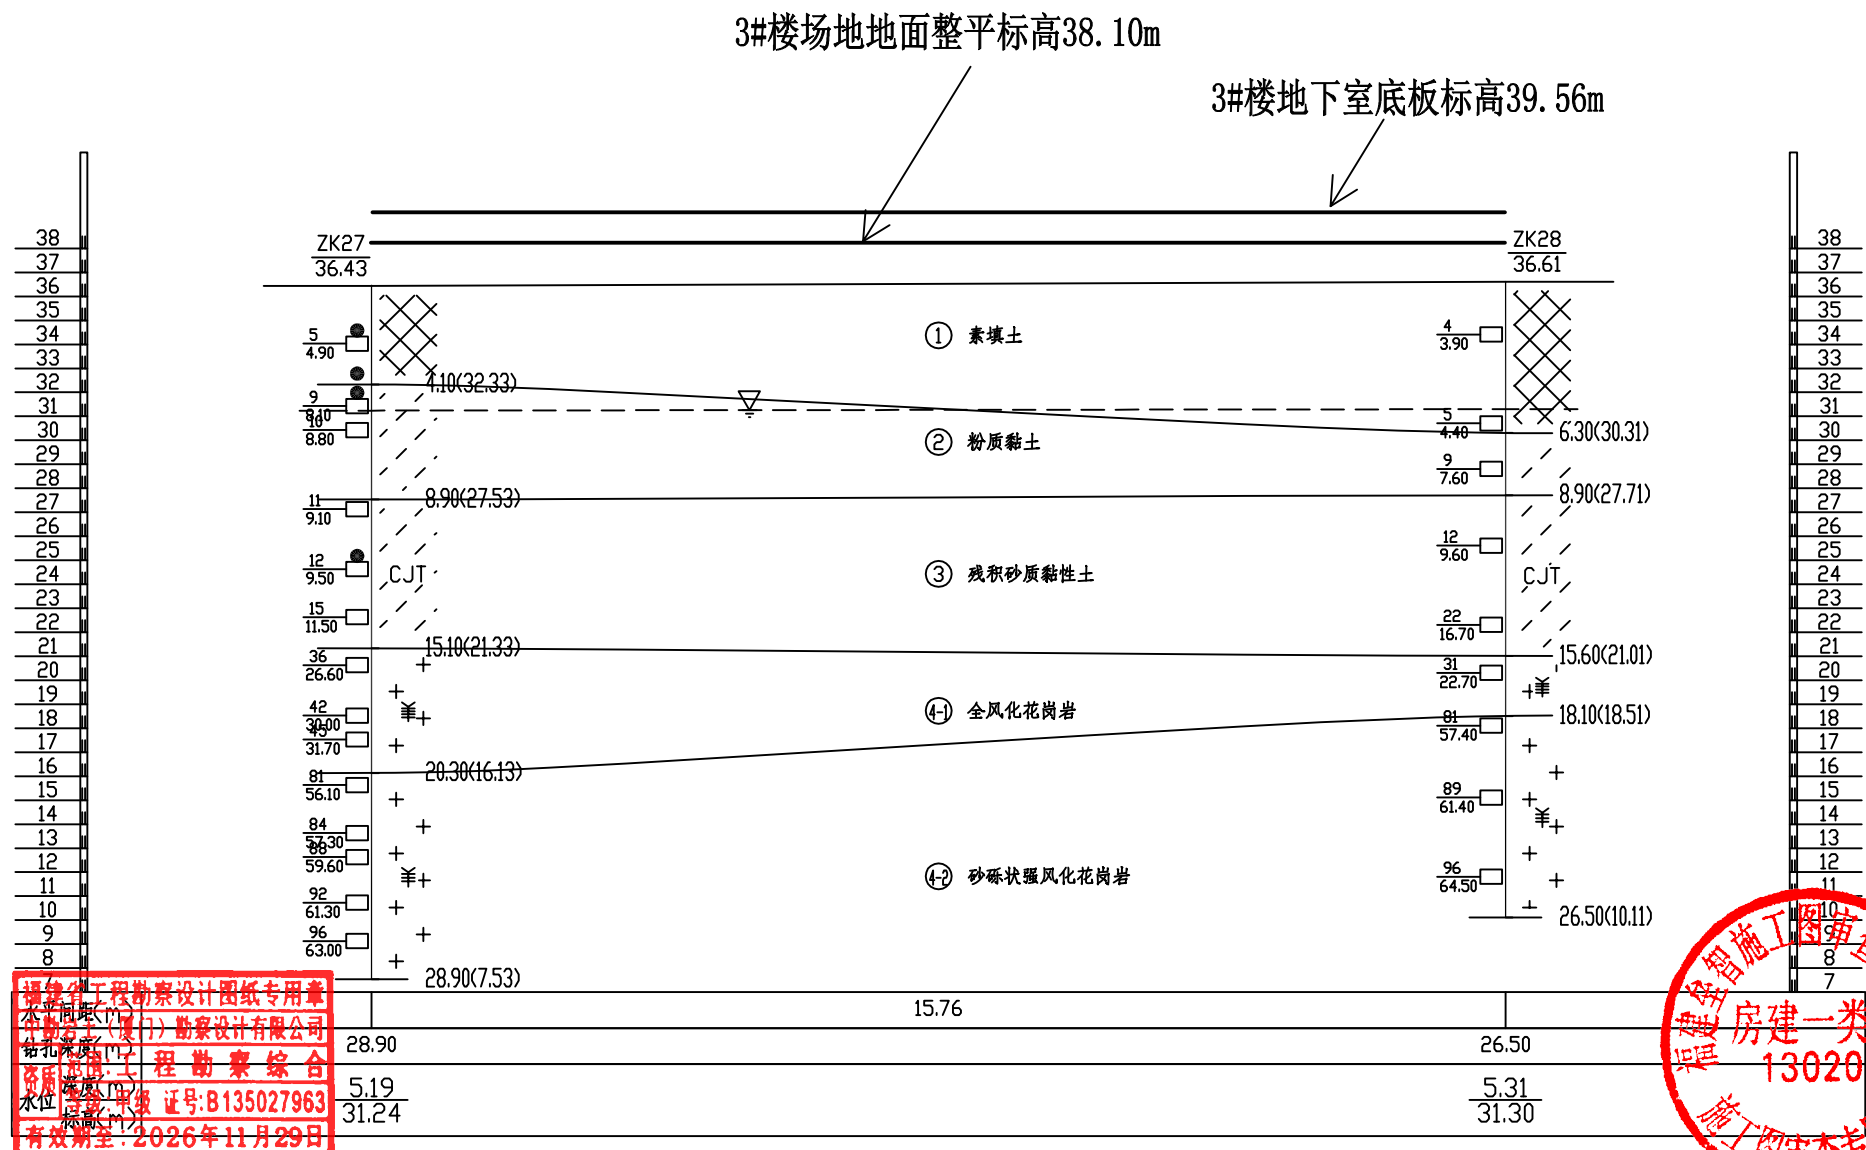
# 16-----16' 工程地质剖面图

水平比例尺 1:100 垂直比例尺 1:300

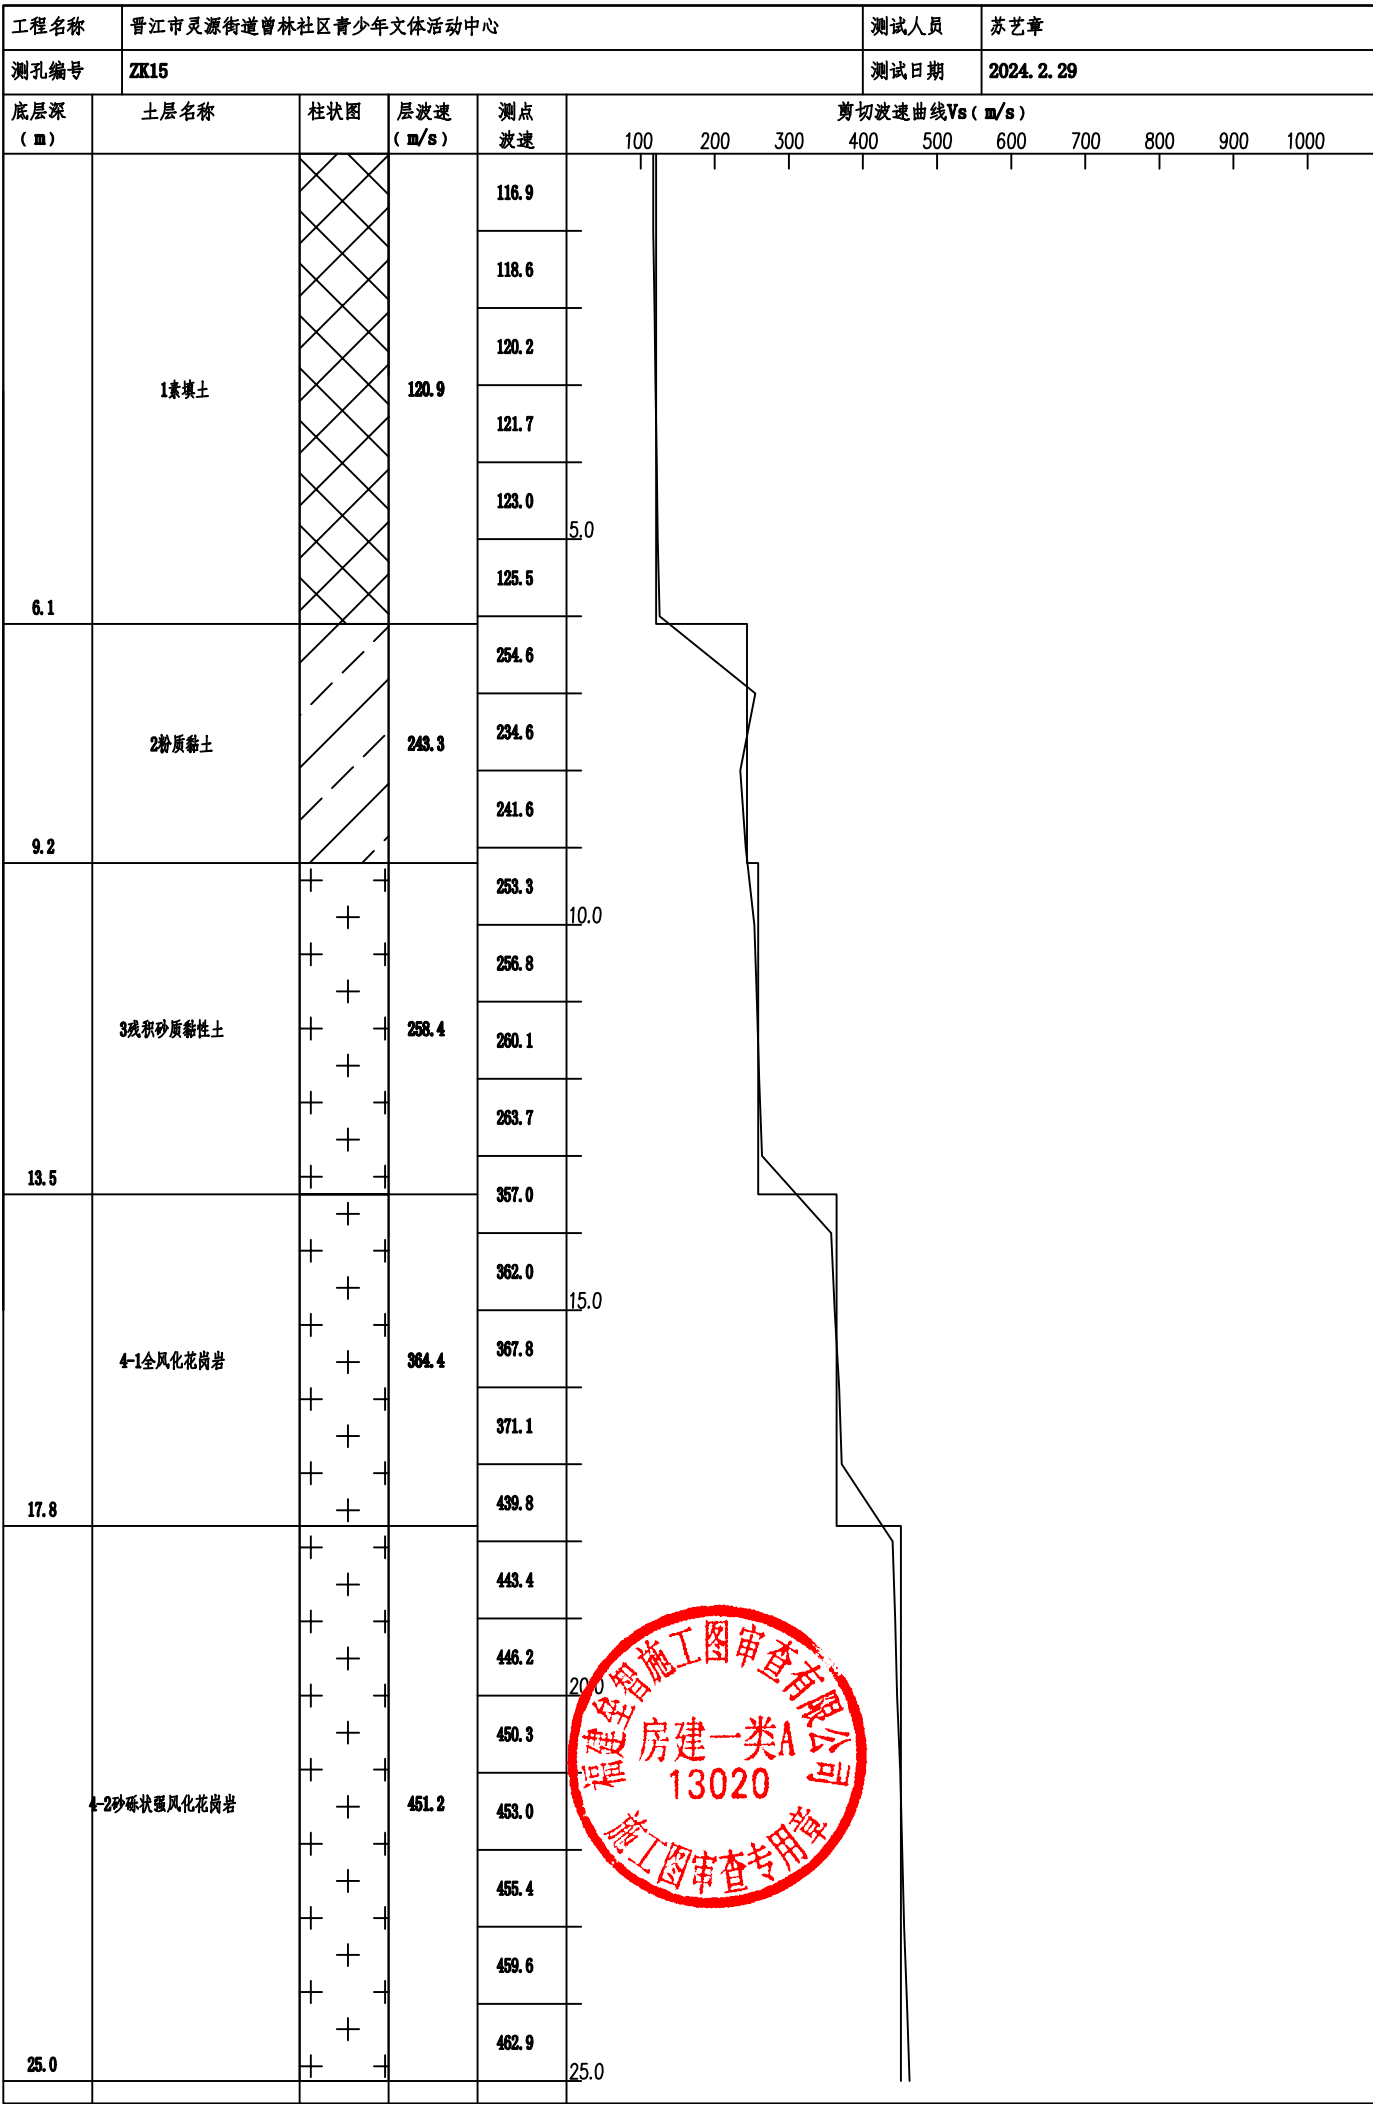
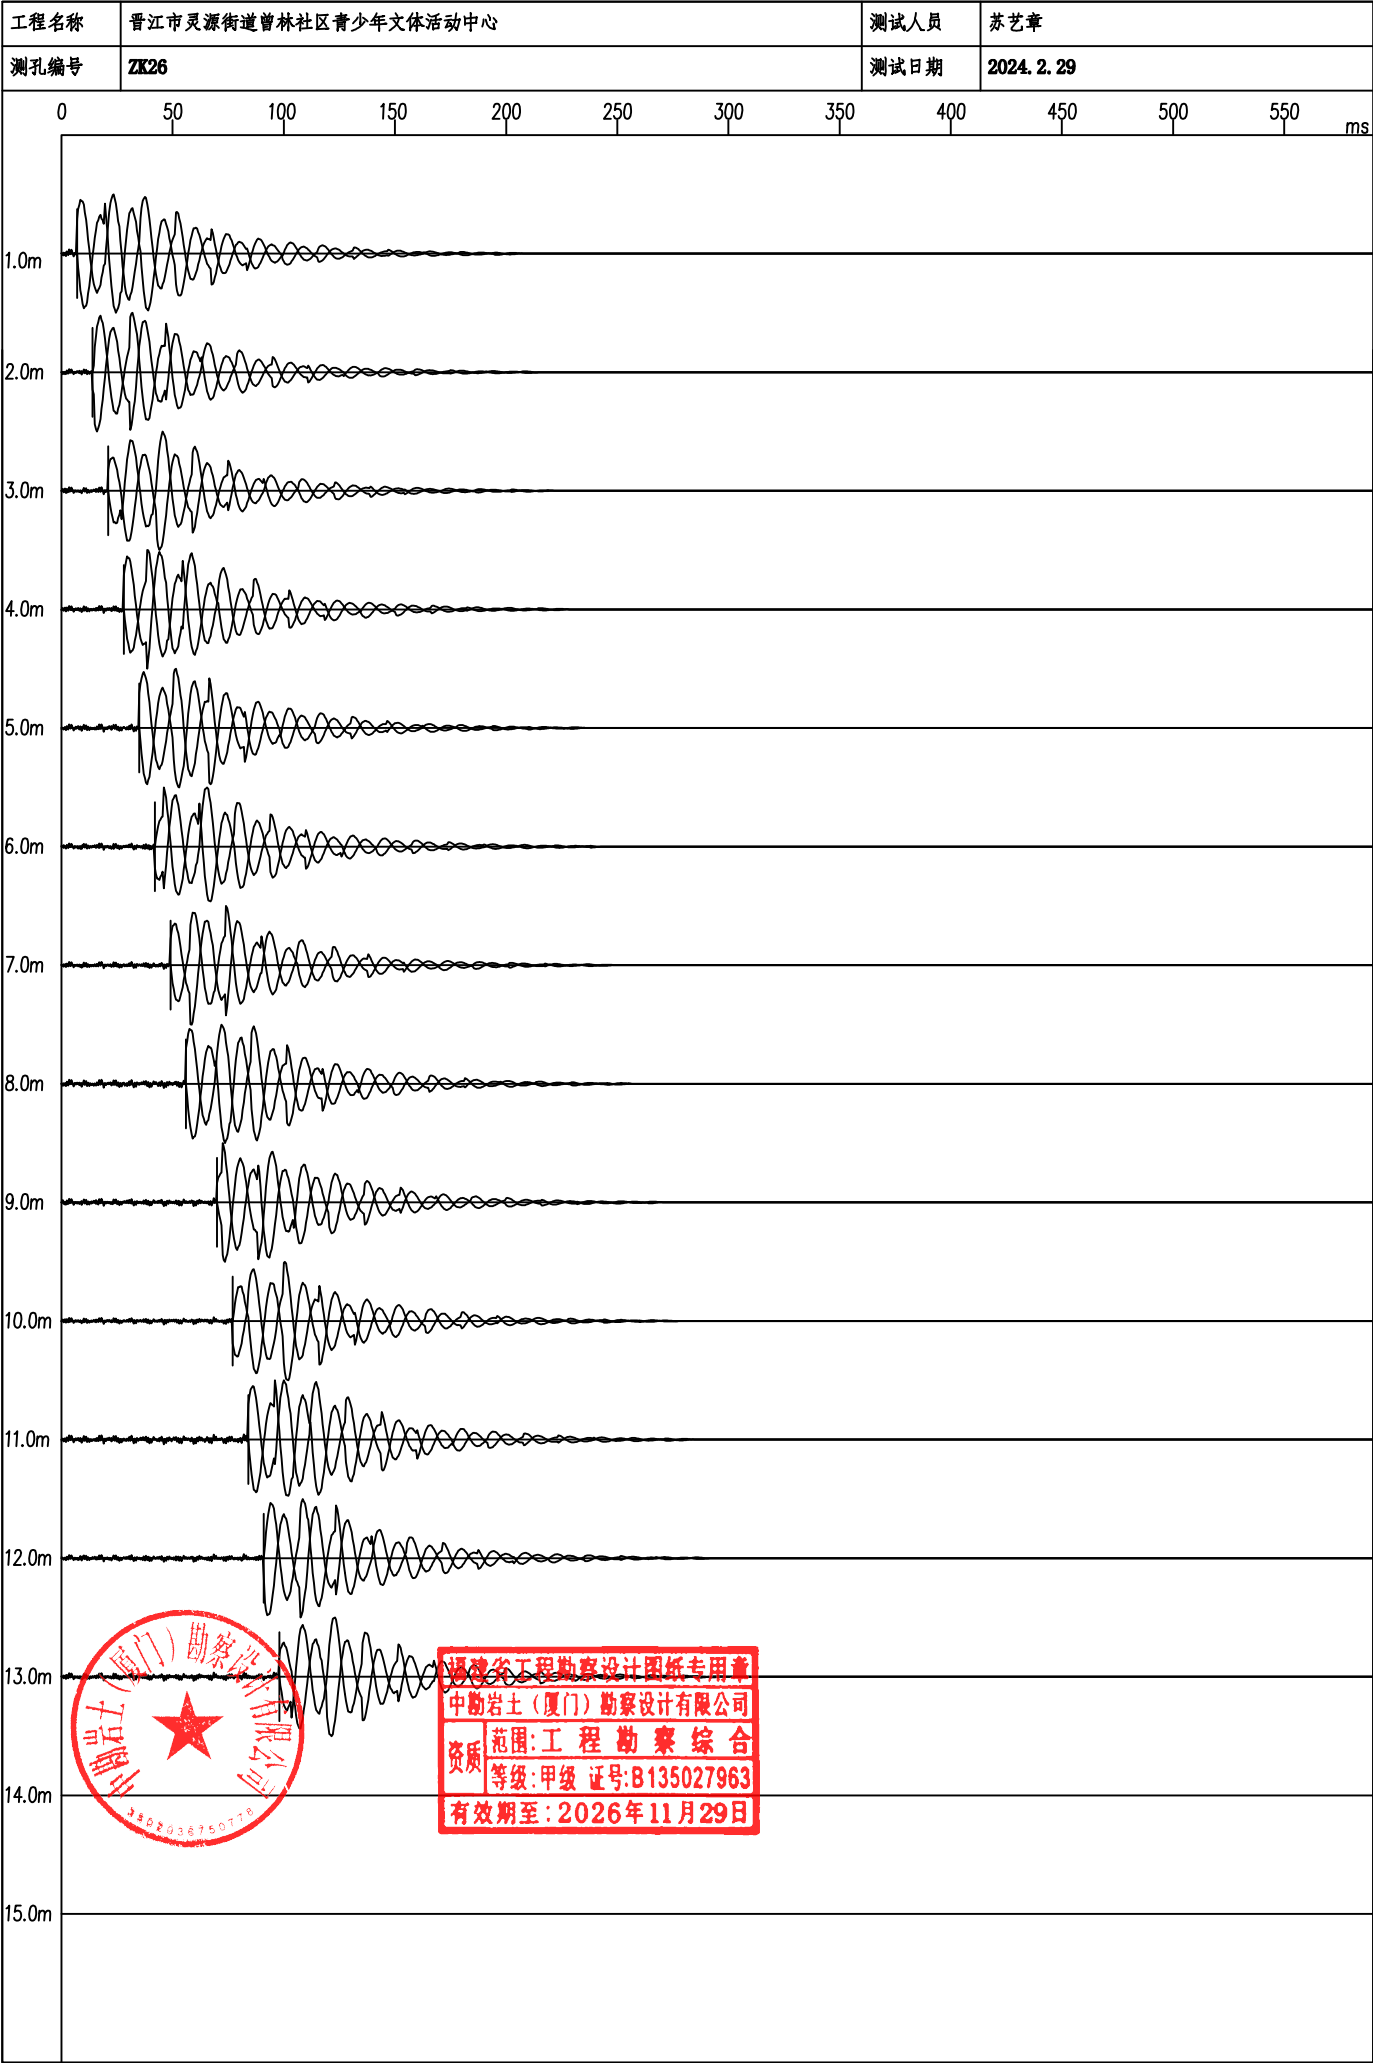
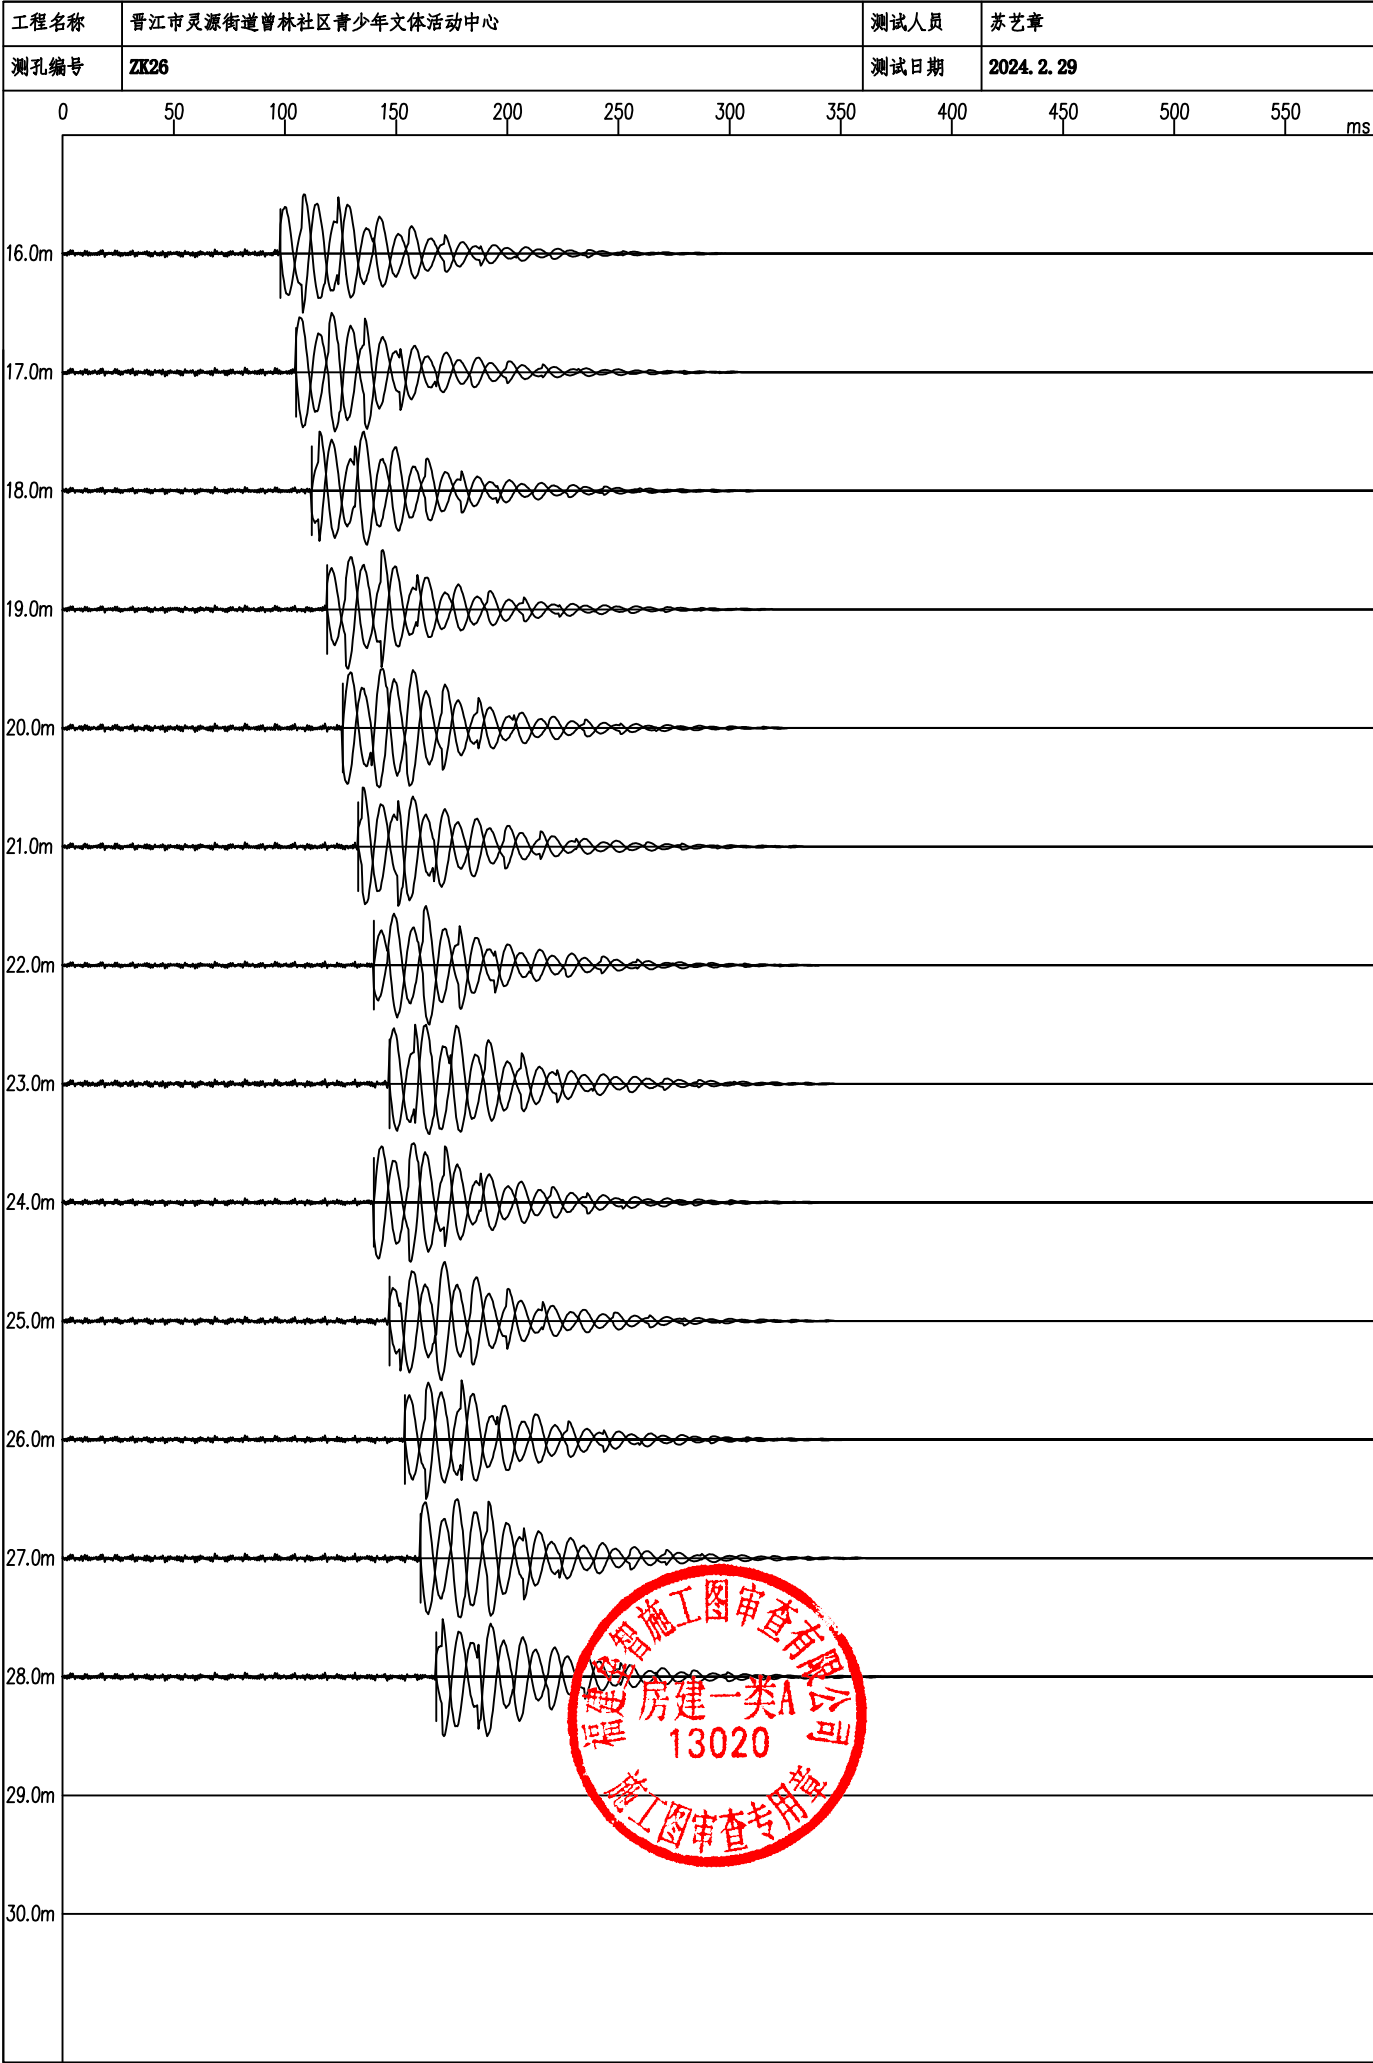
剪切波速分析软件附图

ZK26 孔单孔剪切波速测试成果表				
测孔编号	ZK26	测试深度	26	
震源至孔口距离	1.5m	测试日期	2024. 2. 29	
测点深度m	地质分层	波初至时间ms	测点波速m/s	土层波速m/s
1.0	1素填土	9.2	108.4	111.4
2.0		18.3	109.8	
3.0		27.3	111.3	
4.0		36.2	113.1	
5.0		44.9	114.7	
6.0		48.8	253.7	
7.0	2粉质黏土	52.7	256.0	256.9
8.0		56.6	257.8	
9.0		60.5	260.1	
10.0	3残积砂质黏性土	64.4	251.6	264.6
11.0		68.4	254.6	
12.0		72.2	258.2	
13.0		76.1	261.6	
14.0		79.8	265.5	
15.0		83.6	267.7	
16.0		87.2	271.9	
17.0		90.9	274.6	
18.0		94.5	278.0	
19.0	4-1全风化花岗岩	97.4	341.7	338.1
20.0		100.4	337.8	
21.0		103.3	334.8	
22.0		105.7	418.3	
23.0	4-2砂砾状强风化花岗岩	108.0	447.2	475.2
24.0		110.1	478.2	
25.0		112.0	511.7	
26.0		113.9	540.7	
27.0				
28.0				
29.0				
30.0				
土层等效剪切波速Vse	199.3m/s

钻孔剪切波速测试：测试方法参照《岩土工程勘察规范》(GB 50021-2001) (2009 年版) 第 10.9 节相关规定。本次勘察在拟建建筑范围选择 3 个代表性钻孔进行现场剪切波速测试。试验采用智能工程仪（WAVE2000）、配合孔内三分量传感器进行测试，由震源产生压缩波（又称 P 波）和剪切波（又称 S 波），经过土层，由在孔中的三分量检波器接收，根据波传播的距离和走时计算出场地土的波速，进而评价场地土的工程性质。测试顺序自下而上逐点进行，测点深度基本间隔 1.0m。通过波速计算土层平均等效剪切波速度，进而判断场地类别。波速测试报告见附件 1。
