修复路面平面图 1:1000

审 定	丛军英	 
项目负责人	陈旭侃	 
专业负责人	黄德志	 
审 核	魏军强	 
校 对	刘晨曦	 
设 计	赵祥森	 
制 图	赵祥森	
工程编号	kh-qz2025-jg02	
图 别	建 施	
图 号	Z-02	
日 期	2025.04	
版 本 号	第 1 版

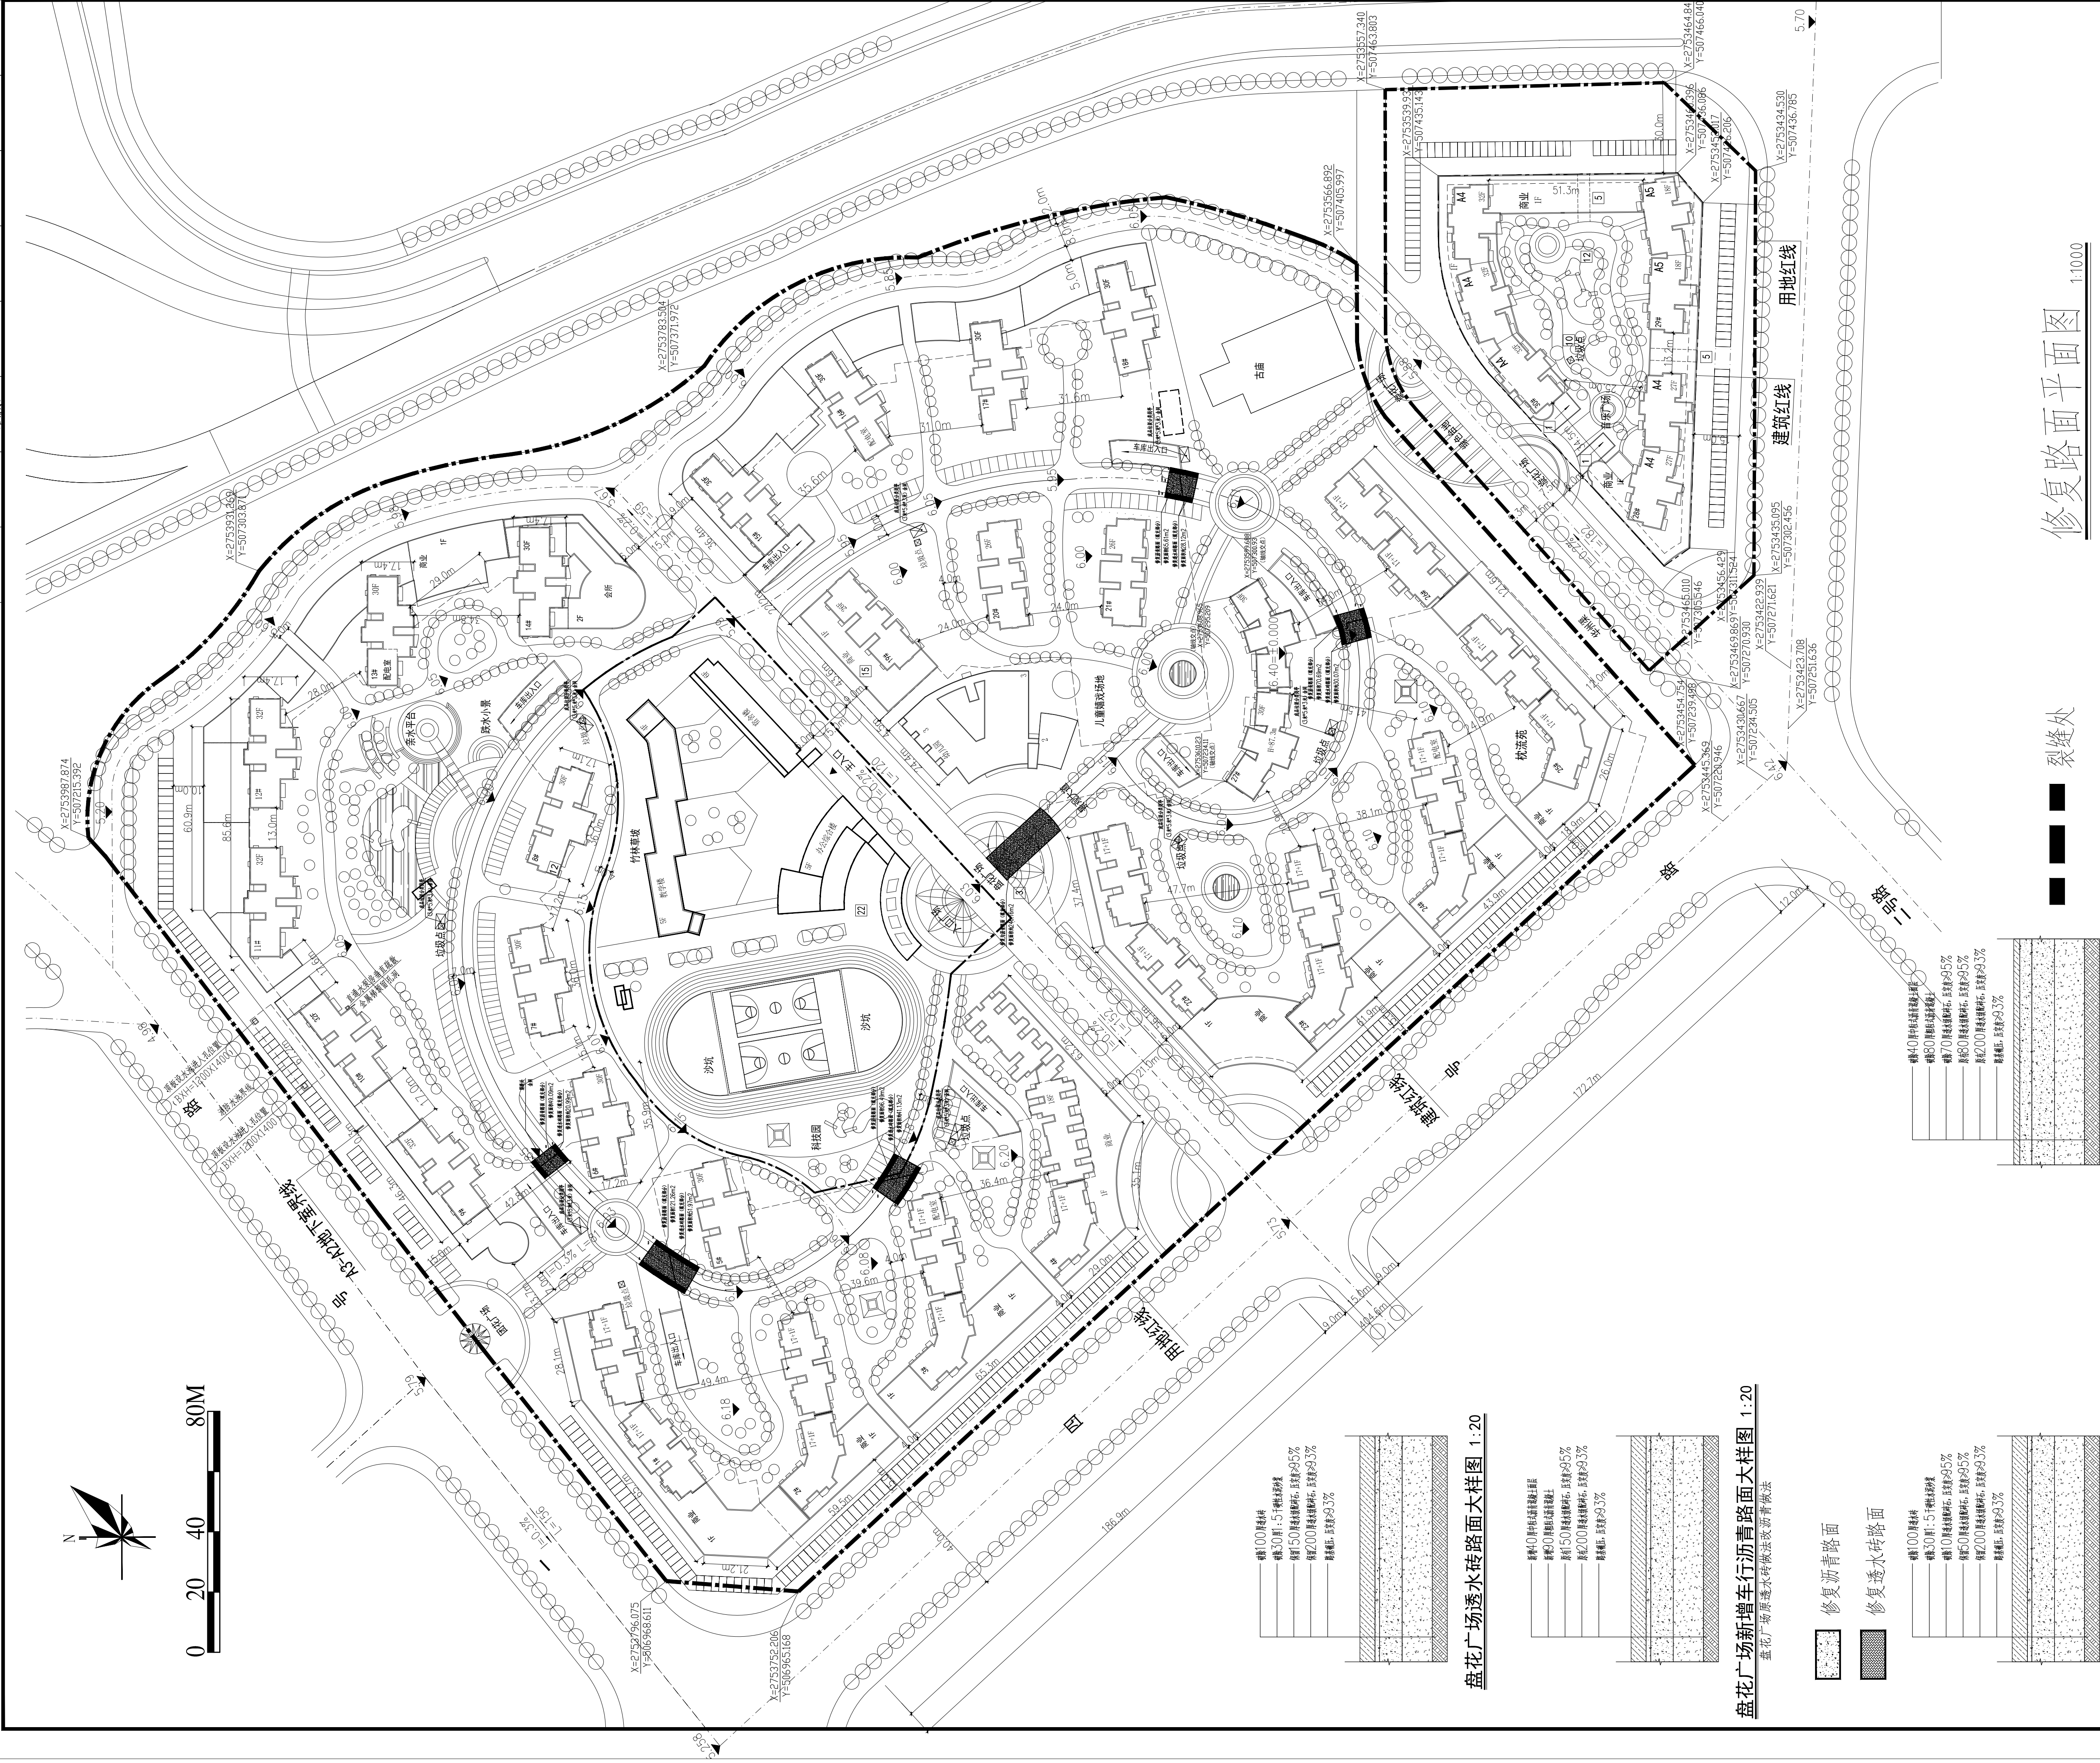
破除车行沥青路面大样图 1:20

破除破损沥青路面后,按下面做法修复,
在80厚透水级配碎石压实度 $\geq 95\%$,上增设120厚C25混凝土,
按4~6公分路格浇筑,钢筋HRB400 $\Phi 10@200$ 单层双向配筋
30厚粗粒式沥青混凝土,40厚中粒式沥青混凝土

破除停车透水砖路面大样图 1:20

破除破损透水砖路面后,按下面做法修复
在50厚透水水泥砂浆上,上增设100厚C25混凝土,
下设4~6mm分仓钢板浇筑,钢筋HRB400 $\Phi 10@200$ 单层双向配筋,
30厚1:5干硬性水泥砂浆,100厚透水砖
